Leitfaden Investitions- und Strategierechner (ISR) “Light”

Dieser Leitfaden dient als Informationsquelle bzw. Bedienungsanleitung für den Investitions- und Strategierechner (ISR) “Light” von Matthias Catto. Das Tool wie auch der Leitfaden basieren auf der Masterarbeit von Matthias Catto (2021) und wurden während des Innosuisse-Projekts Renowave weiterentwickelt.

Limitierung/Abgrenzung: Wohnliegenschaften in der Stadt Zürich (Beta-Version).

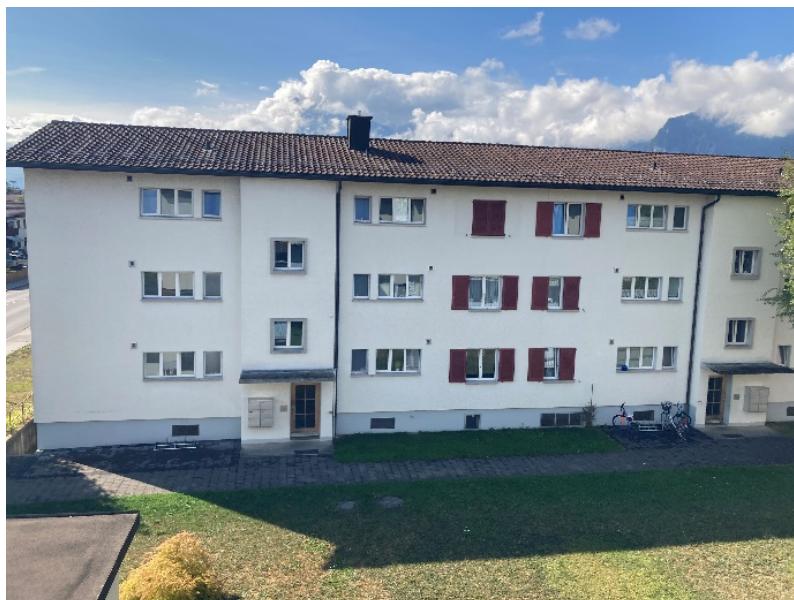
Abb. 6: Foto Fallstudie 1 – Beispielobjekt

Die Liegenschaft steht vor allem aufgrund des Zustands der Gebäudehülle vor einer grosszyklischen Sanierung. Die letzten grösseren Instandsetzungsarbeiten fanden im Jahr 1985 statt. Weiter wurde im Jahr 2010 aufgrund eines Ausfalls der Heizung eine neue Gasheizung installiert.

Bei dem Beispielobjekt (vgl. Abb. 6) handelt es sich um eine Liegenschaft, welche im Besitz einer grossen Pensionskasse in der Schweiz ist. Die Liegenschaft ist Teil eines Immobilienportfolios mit einem Marktwert von rund zwei Milliarden CHF. Die Pensionskasse investiert in der ganzen Schweiz in Immobilien mit einem Marktwert zwischen 8 und 85 Millionen CHF.

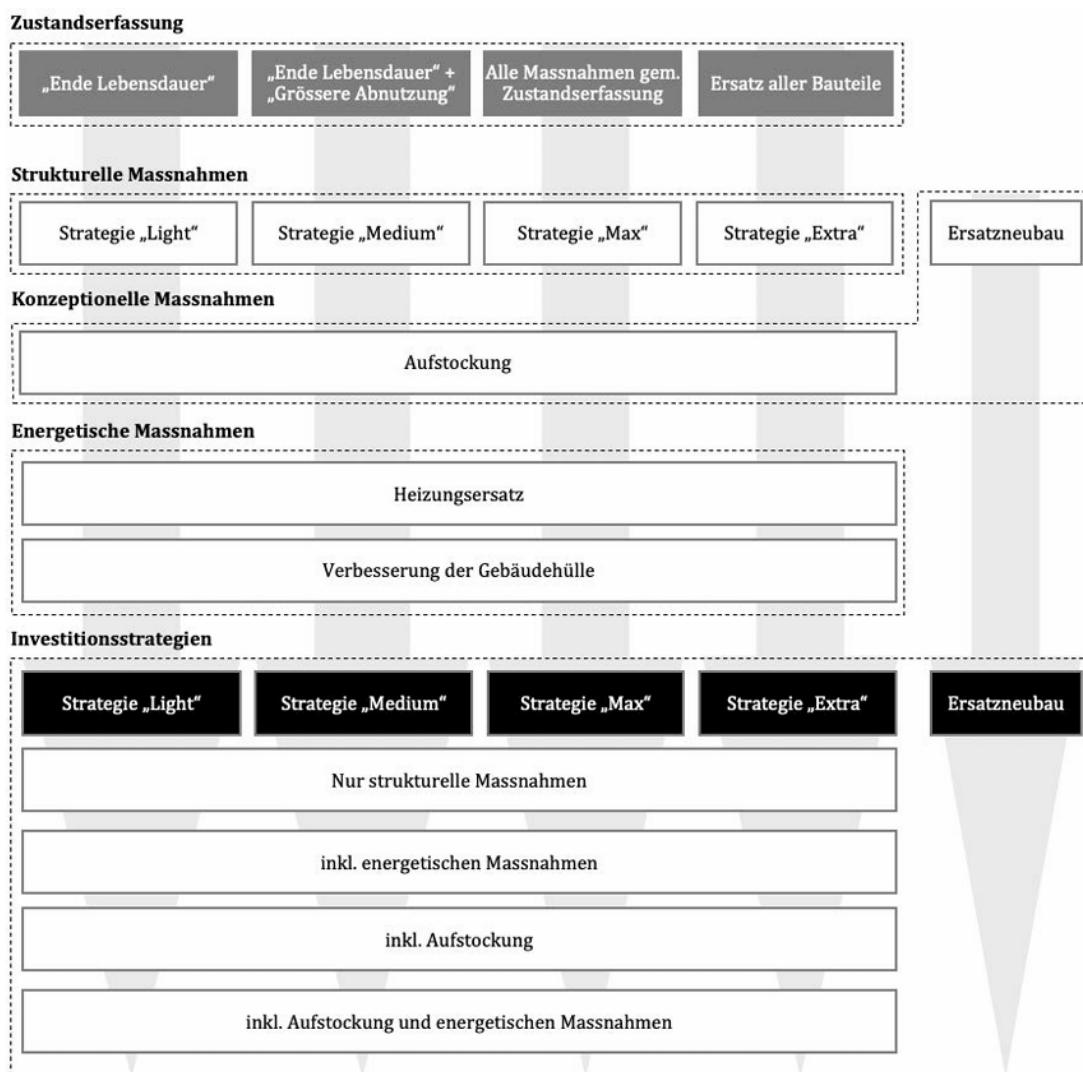
Abb. 7: Investitionsstrategien – Investitions- und Strategierechner (ISR) "Light"

Das vorliegende Kapitel basiert auf der Masterarbeit von Catto (2021) und soll Projektentwicklern einen klaren Überblick über die ausgewiesenen sowie berechneten Strategien geben (S. 70–73). Die Investitions- bzw. Sanierungsstrategien werden grundsätzlich in strukturelle, konzeptionelle und energetische Massnahmen unterteilt. Dabei liegt der Fokus in erster Linie auf den notwendigen strukturellen Massnahmen, um eine lebenszyklusorientierte Bauteiloptimierung voranzutreiben. Jede Investitionsstrategie baut auf einer strukturellen Strategie auf. Die strukturellen Massnahmen bilden somit die Grundlage aller Investitionsstrategien (vgl. 3.1.1 – Strukturelle Massnahmen). Die einzige Ausnahme bildet der Ersatzneubau. Dieser kann den konzeptionellen Massnahmen zugeordnet werden, wird jedoch ebenfalls als Hauptstrategie angesehen. Optional können zu jeder strukturellen Grundstrategie energetische Massnahmen, eine Aufstockung oder eine Kombination davon hinzugefügt werden (vgl. 3.2 – Varianten). In der folgenden Abbildung (vgl. Abb. 7) werden die möglichen Varianten und deren Herleitung auf der Basis der Zustandserfassung grafisch ausgewiesen.

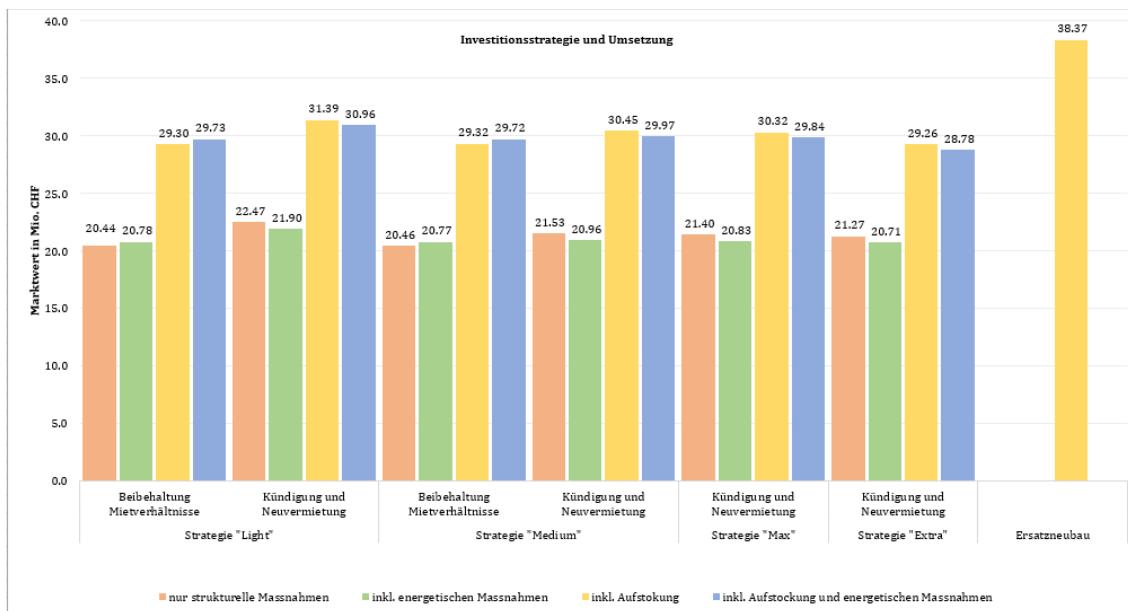
Abb. 56: Fallstudie 1 - Investitionsstrategie Übersicht

Aus den getätigten Angaben ergeben sich zum Schluss jeweils für jede Strategie die Marktwerte ausgedrückt als Nettoarwerte bzw. NPVs (engl. Net Present Values). Dies ermöglicht die Einordnung der unterschiedlichen Strategien nach ihrer Wirtschaftlichkeit (vgl. Abb. 56).

Wenn die Sanierungsstrategien des Beispielobjekts nun nach der reinen Wirtschaftlichkeit bzw. nach den Marktwerten beurteilt werden, dann würde die Entscheidung zugunsten des Ersatzneubaus mit einem Marktwert von 38,37 Mio. CHF ausfallen. Alternativ könnten auch andere Hauptstrategien berücksichtigt werden. Die Bedingung wäre jedoch, dass diese entweder mit der Variante "Aufstockung" oder "Aufstockung und energetische Massnahmen" umgesetzt werden würden. Dies aufgrund der Tatsache, dass sich die Marktwerte durch die Aufstockung und damit einer Erweiterung der Wohnfläche deutlich von den übrigen Strategien abheben (vgl. Abb. 56).

Die Investitionsstrategien Übersicht (vgl. Abb. 56) stellt die Nettoarwerte (NPVs) der 25 möglichen Projektentwicklungs-Strategien (inkl. Ersatzneubau) gegenüber. Damit lässt sich auf Objektebene die wirtschaftlich wertvollste Strategie, d.h. diejenige Strategie mit dem höchsten NPV, in absoluten Schweizer Franken identifizieren. Investoren sollten jedoch auch weitere relative Renditekennzahlen zur Beurteilung der Wirtschaftlichkeit heranziehen. Beispielsweise vor dem Hintergrund alternativer Investitionsmöglichkeiten (Portfolio-Sicht) und Budget-Restriktionen, sollten Investoren Projekte nach wirtschaftlichen, sozialen und ökologischen Gesichtspunkten priorisieren. Hierzu können folgende Finanz-Kennzahlen eine ergänzende Diskussionsgrundlage für Bauherren darstellen. Eine Zusammenfassung der Kennzahlen wird in der «Ergebnisdarstellung -Heatmap» (vgl. Abb. 57) dargestellt.

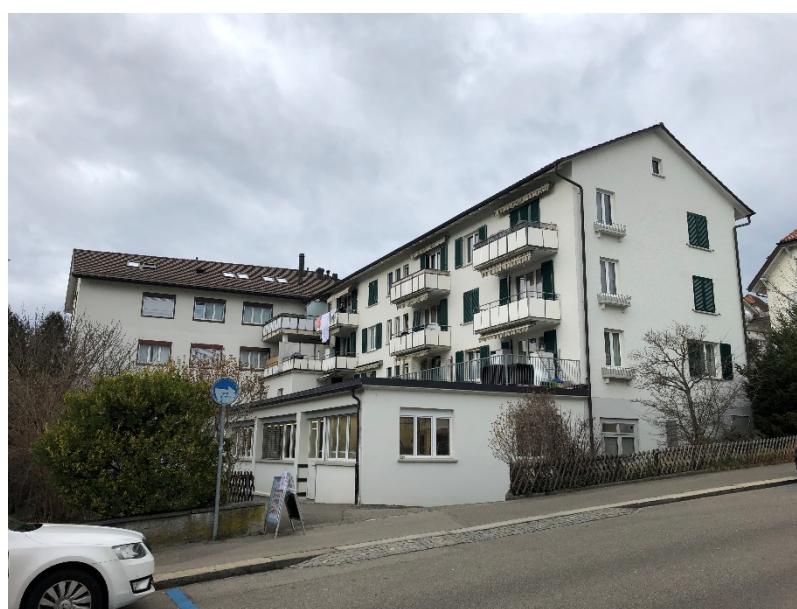
Abb. 58: Foto Fallstudie 2

Beim Objekt der Fallstudie 2 (vgl. Abb. 58) handelt es sich um eine Liegenschaft, die sich im Besitz einer Genossenschaft befindet.

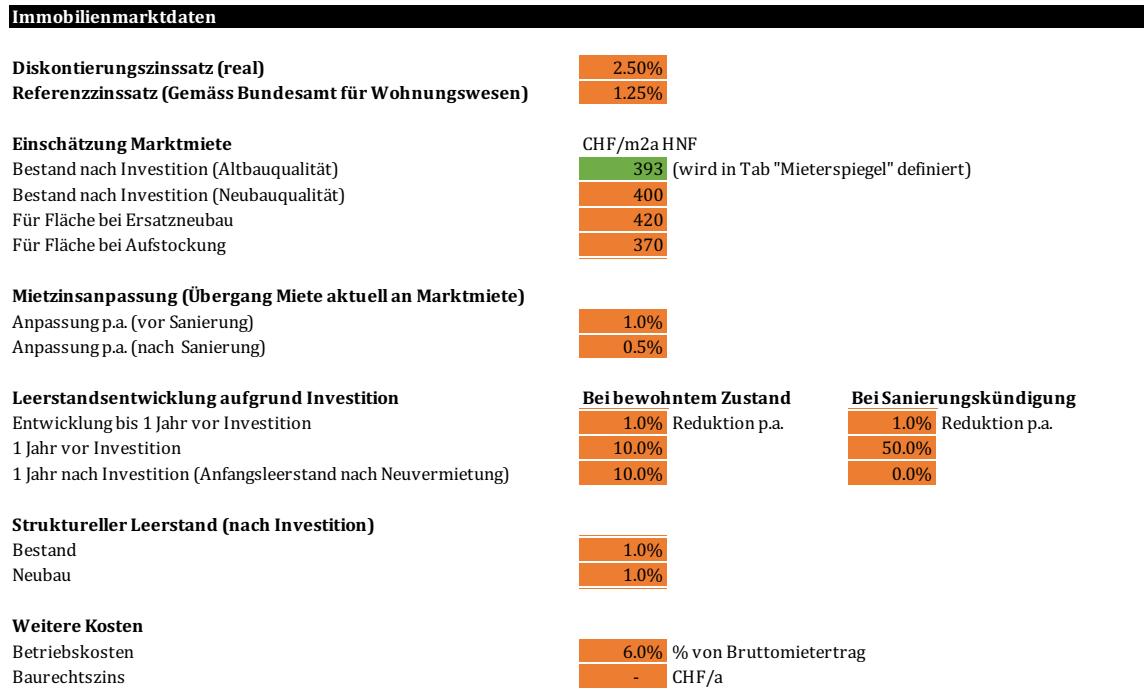
Abb. 61: Fallstudie 2 - Immobilienmarktdaten

Aufgrund der Daten von FPRE sowie der Tatsache, dass sich die Liegenschaft an einer “Top-Lage“ befindet wird der Diskontierungssatz (real) bei der Fallstudie 2 auf 2.5% geschätzt (vgl. Abb. 61).

Zum Zeitpunkt der Bewertung befindet sich der Referenzzinssatz bei 1.25% (vgl. Abb. 61).

Für die geschätzten Werte für “Bestand nach Investition (Neubauqualität)“ von 400 CHF/m²a HNF, “Für Fläche bei Ersatzneubau“ von 420 CHF/m²a HNF sowie “Für Fläche bei Aufstockung“ von 370 CHF/m²a HNF werden die Transaktionsdaten FPRE als Vergleichswert herangezogen jedoch noch um den eigenen Erfahrungswert bereinigt (vgl. Abb. 61).

Die Anpassung des Mietzinses p.a. wird vor der Sanierung auf 1.0% geschätzt. Die Annahme basiert auf mehreren Parametern. Gemäss dem Bundesamt für Statistik (BFS) und der veröffentlichten Umzugsstatistik ergibt sich ein Wohnungswchsel von 10% p.a. Pro Mieterwechsel kann mit einem Aufschlag von 10% auf den Mietzins gerechnet werden. Wenn diese Werte miteinander multipliziert werden, ergibt sich eine Anpassung des Mietzinses von 1% p.a. Nach der Sanierung sollte ein tieferer Wert angenommen werden, weil sich die Mietzinse mit erhöhter Wahrscheinlichkeit bereits näher an den möglichen Marktmieten befinden. Daher wurde bei der Fallstudie 2 0.5% eingesetzt (vgl. Abb. 61).

Die Entwicklung bis 1 Jahr vor Investition wird bei der Fallstudie 2 in beiden Szenarien auf 1.0% p.a. geschätzt. 1 Jahr vor Investition wird in bewohntem Zustand 10.0% geschätzt. Aufgrund des Erstreckungsrisikos bei Sanierungskündigungen wird von einer Leerstandsentwicklung von 50% ausgegangen. 1 Jahr nach Investition wird angestrebt wieder eine Vollvermietung zu erreichen. Da im bewohnten Zustand die Eingriffstiefe kleiner ist als bei Sanierungen, bei welchen eine Sanierungskündigung notwendig ist, kann die Qualität und damit die Vermietbarkeit der Wohneinheiten im bewohnten Zustand etwas tiefer ausfallen. Daraus ergibt sich ein prognostizierter Leerstand von 10.0% ein Jahr nach Sanierung im bewohnten Zustand und die angesprochene Vollvermietung im Szenario der Sanierungskündigung (0.0%) (vgl. Abb. 61).

In der Fallstudie 2 sind keine historischen Daten bezüglich der Betriebskosten vorhanden. Aus diesem Grund wird von einem üblichen Wert von 6.0% ausgegangen. Ein Baurechtszins fällt in diesem Fall nicht an (vgl. Abb., 61).

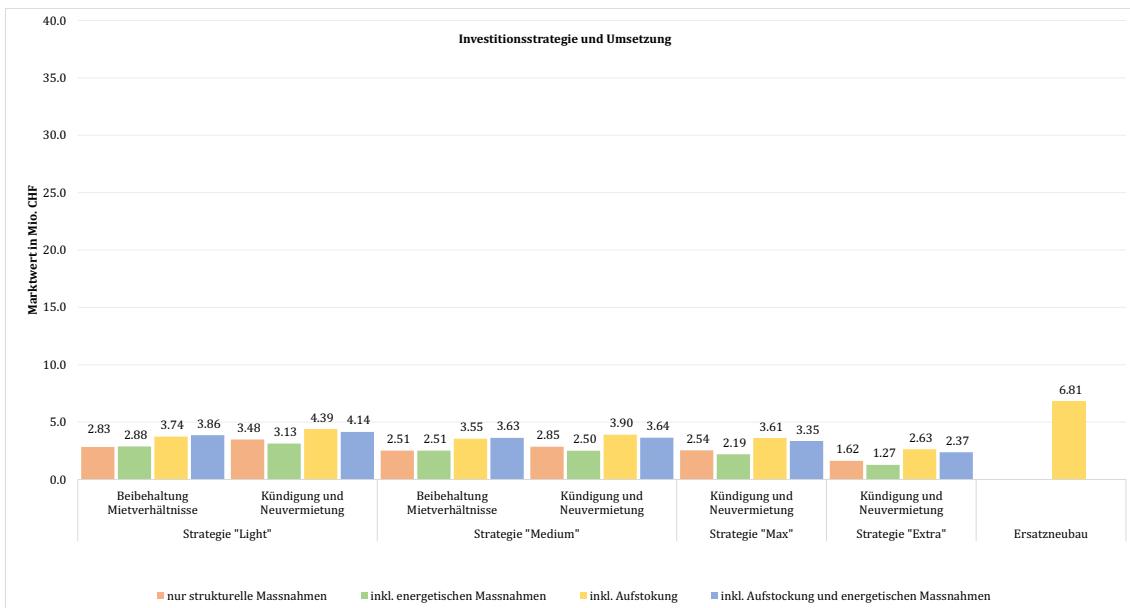
Abb. 85: Fallstudie 2 - Investitionsstrategie Übersicht

Wenn die Sanierungsstrategien der Fallstudie 2 nun nach der reinen Wirtschaftlichkeit bzw. nach den Marktwerten beurteilt werden, dann würde die Entscheidung zugunsten des Ersatzneubaus mit einem Marktwert von 6,81 Mio. CHF ausfallen. Entscheidet sich der Investor jedoch im Bestand zu sanieren, sind die Varianten “Aufstockung“ oder “Aufstockung und energetische Massnahmen“ für die Strategien “Light“ sowie “Medium“ am wirtschaftlichsten - jeweils im Zuge einer Sanierungskündigung, da diese Varianten einen etwas höheren Marktwert im Vergleich zu den restlichen Strategien aufweisen (vgl. Abb. 85).

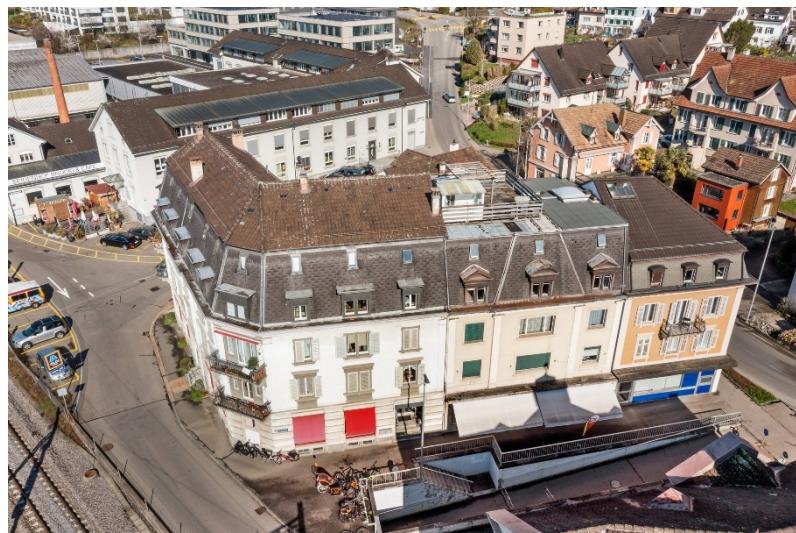
Abb. 87: Foto Fallstudie 3

Die Liegenschaft der Fallstudie 3 (vgl. Abb. 87) besteht aus einem Mehrfamilienhaus und wurde 1894 erbaut. Das Objekt verfügt über vier Vollgeschosse sowie einem Untergeschoß und einem Dachgeschoss. Die Vollgeschosse verfügen über vier Wohnungen, welche aus 1.0 und 4.5 Zimmer-Wohnungen bestehen. Weiter befindet sich im Erdgeschoß eine Gewerbefläche sowie im 1. Obergeschoß eine Lagerfläche. Im Untergeschoß befinden sich Kellerabteile sowie die relevanten Haustechnikräume. Weiter verfügt die Liegenschaft über vier Abstellplätze.

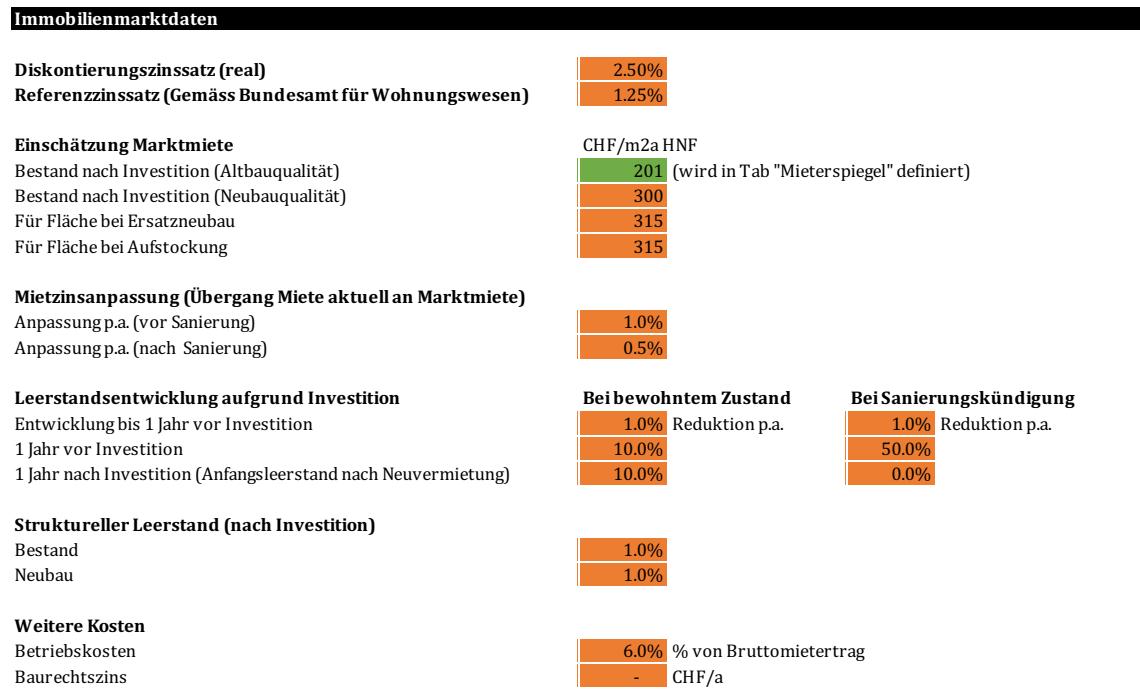
Abb. 90: Fallstudie 3 - Immobilienmarktdaten

Aufgrund der Daten von FPRE sowie der Tatsache, dass sich die Liegenschaft an einer “Top-Lage“ befindet wird der Diskontierungssatz (real) bei der Fallstudie 3 auf 2.5% geschätzt (vgl. Abb. 90).

Zum Zeitpunkt der Bewertung befindet sich der Referenzzinssatz bei 1.25% (vgl. Abb. 90).

Für die geschätzten Werte für “Bestand nach Investition (Neubauqualität)“ von 300 CHF/m²a HNF, “Für Fläche bei Ersatzneubau“ von 315 CHF/m²a HNF sowie “Für Fläche bei Aufstockung“ von 315 CHF/m²a HNF werden die Transaktionsdaten als Vergleichswert herangezogen jedoch noch um den eigenen Erfahrungswert bereinigt (vgl. Abb. 90).

Die Anpassung des Mietzinses p.a. wird vor der Sanierung auf 1.0% geschätzt. Die Annahme basiert auf mehreren Parametern. Gemäss dem Bundesamt für Statistik (BFS) und der veröffentlichten Umzugsstatistik ergibt sich ein Wohnungswchsel von 10% p.a. Pro Mieterwechsel kann mit einem Aufschlag von 10% auf den Mietzins gerechnet werden. Wenn diese Werte miteinander multipliziert werden, ergibt sich eine Anpassung des Mietzinses von 1% p.a. Nach der Sanierung sollte ein tieferer Wert angenommen werden, weil sich die Mietzinse mit erhöhter Wahrscheinlichkeit bereits näher an den möglichen Marktmieten befinden. Daher wurde bei der Fallstudie 3 0.5% eingesetzt (vgl. Abb. 90).

Die Entwicklung bis 1 Jahr vor Investition wird beim Beispielobjekt in beiden Szenarien auf 1.0% p.a. geschätzt. 1 Jahr vor Investition wird in bewohntem Zustand 10.0% geschätzt. Aufgrund des Erstreckungsrisikos bei Sanierungskündigungen wird von einer Leerstandsentwicklung von 50% ausgegangen. 1 Jahr nach Investition wird angestrebt wieder eine Vollvermietung zu erreichen. Da im bewohnten Zustand die Eingriffstiefe kleiner ist als bei Sanierungen, bei welchen eine Sanierungskündigung notwendig ist, kann die Qualität und damit die Vermietbarkeit der Wohneinheiten im bewohnten Zustand etwas tiefer ausfallen. Daraus ergibt sich ein prognostizierter Leerstand von 10.0% ein Jahr nach Sanierung im bewohnten Zustand und die angesprochene Vollvermietung im Szenario der Sanierungskündigung (0.0%) (vgl. Abb. 90).

Der Strukturelle Leerstand der Schweiz befindet sich zum Zeitpunkt der Bewertung bei 1.0%. Dieser Wert wird für den Bestand sowie den Neubau übernommen (vgl. Abb. 90).

In der Fallstudie 3 sind keine historischen Daten bezüglich der Betriebskosten vorhanden. Aus diesem Grund wird von einem üblichen Wert von 6.0% ausgegangen. Ein Baurechtszins fällt in diesem Fall nicht an (vgl. Abb. 90).

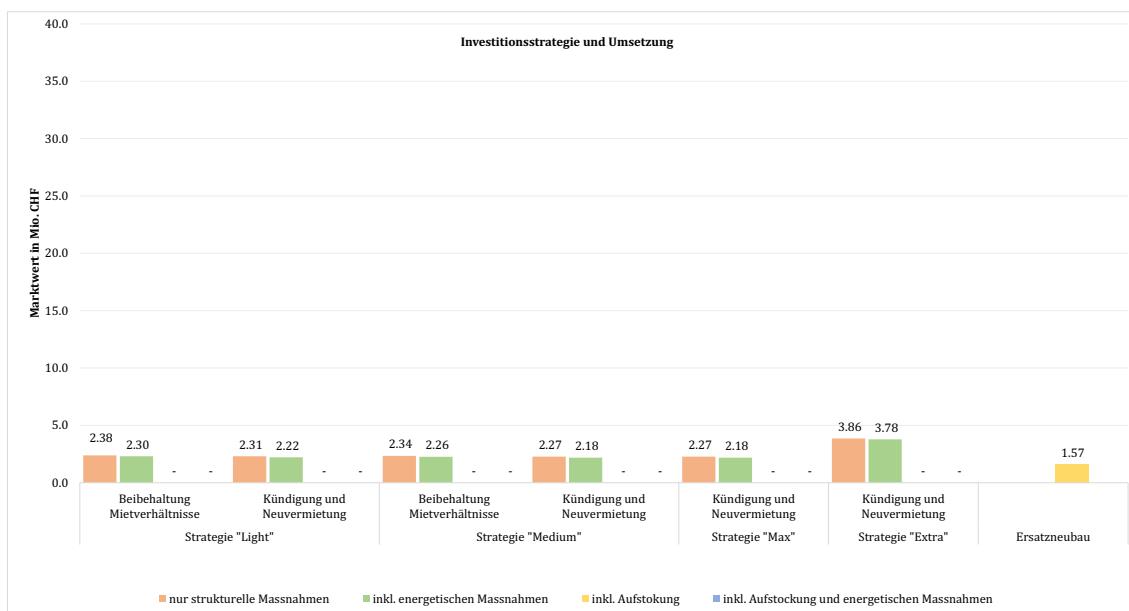
Abb. 115: Fallstudie 3 - Investitionsstrategie Übersicht

Wenn die Sanierungsstrategien der Fallstudie 3 nun nach der reinen Wirtschaftlichkeit bzw. nach den Marktwerten beurteilt werden, dann würde die Entscheidung zugunsten einer Kernsanierung im Sinne der Extra-Strategie ausfallen. Dies könnte einerseits bei reiner Berücksichtigung der strukturellen Massnahmen einen Marktwert von 3,86 Mio. CHF und andererseits inkl. Energetischer Sanierung einen Marktwert von 3,78 Mio. CHF erzielen. Die Marktwerte der anderen Strategien sowie auch des Ersatzneubaus fallen verhältnismässig tief aus (vgl. Abb. 115).

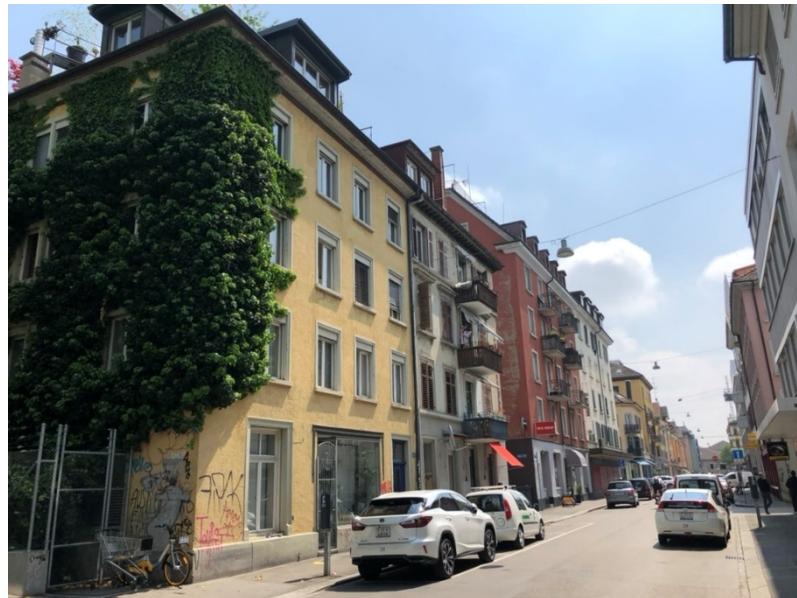
Abb. 117: Foto Fallstudie 4

Die Liegenschaft der Fallstudie 4 (vgl. Abb. 117) besteht aus einem Mehrfamilienhaus und wurde 1893 erbaut. Das Objekt verfügt über vier Vollgeschosse sowie einem Untergeschoss und einem Dachgeschoss. Die Vollgeschosse verfügen über sechs Wohnungen, welche aus 1.0, 1.5, 2.0, 3.0, 4.0 und 5.0 Zimmer-Wohnungen bestehen. Im Untergeschoss befinden sich Kellerabteile sowie die relevanten Haustechnikräume.

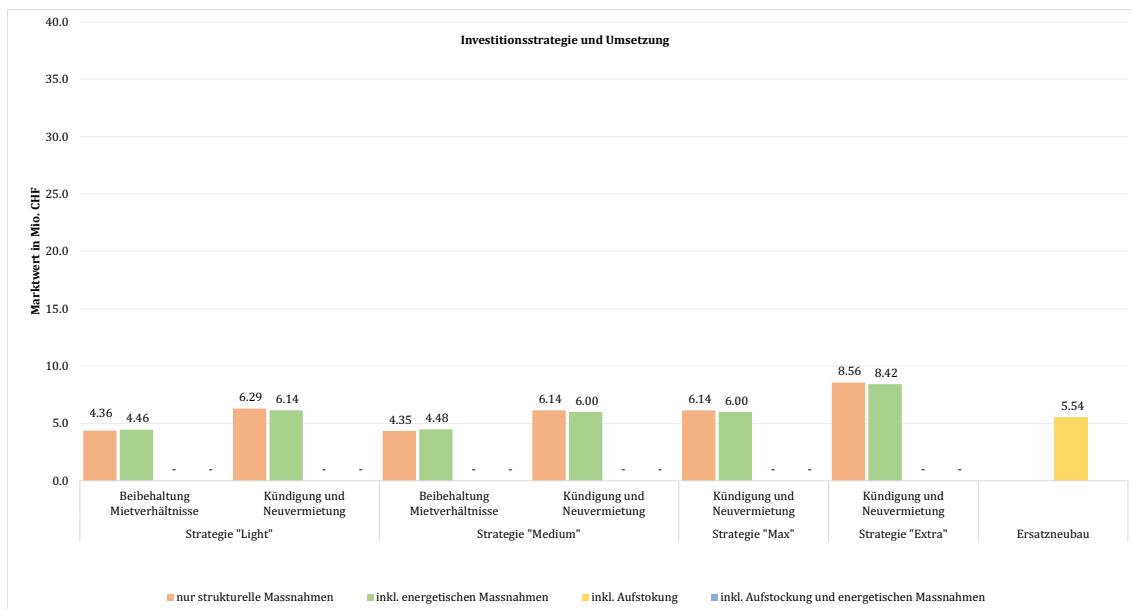
Abb. 144: Fallstudie 4 - Investitionsstrategie Übersicht

Wenn die Sanierungsstrategien der Fallstudie 4 nun nach der reinen Wirtschaftlichkeit bzw. nach den Marktwerten beurteilt werden, dann würde die Entscheidung zugunsten einer Kernsanierung im Sinne der Extra-Strategie ausfallen. Dies könnte einerseits bei reiner Berücksichtigung der strukturellen Massnahmen einen Marktwert von 8,56 Mio. CHF und andererseits inkl. energetischer Sanierung einen Marktwert von 8,42 Mio. CHF erzielen. Die Marktwerte der anderen Strategien sowie auch des Ersatzneubaus fallen verhältnismässig tief aus (vgl. Abb. 144).

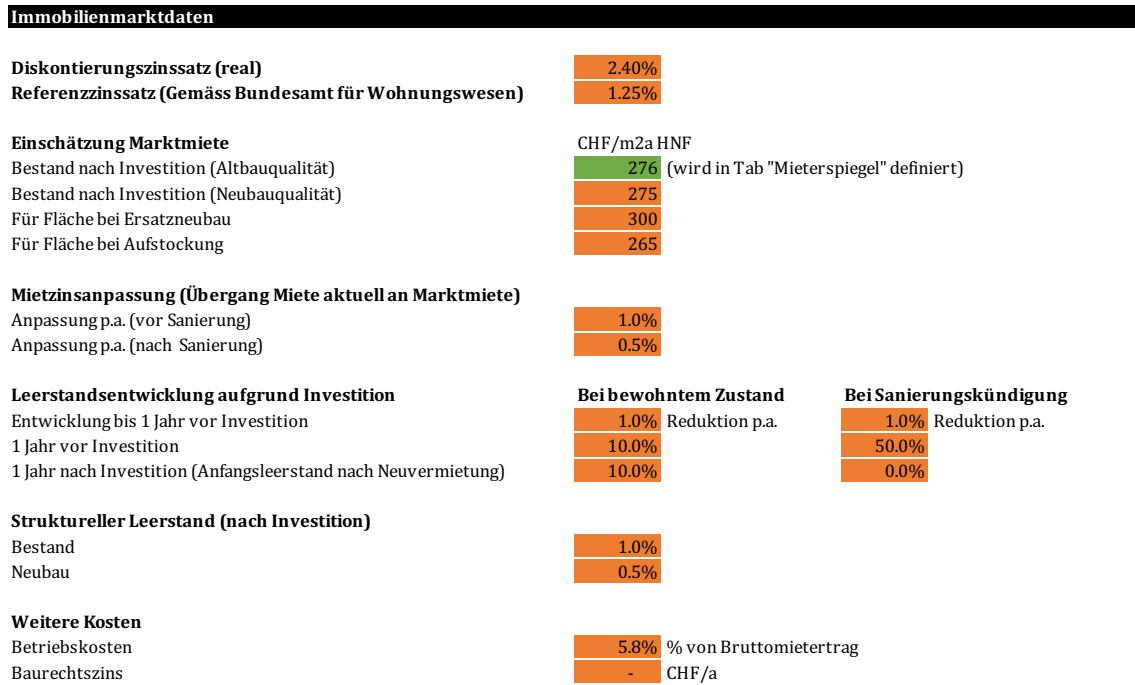
Abb. 149: Fallstudie 5 - Immobilienmarktdaten

Aufgrund der Daten von FPRE sowie der Tatsache, dass sich die Liegenschaft an einer “Top-Lage“ befindet wird der Diskontierungssatz (real) bei der Fallstudie 5 auf 2.4% geschätzt (vgl. Abb. 149).

Zum Zeitpunkt der Bewertung befindet sich der Referenzzinssatz bei 1.25% (vgl. Abb. 149).

Für die geschätzten Werte für “Bestand nach Investition (Neubauqualität)“ von 275 CHF/m²a HNF, “Für Fläche bei Ersatzneubau“ von 300 CHF/m²a HNF sowie “Für Fläche bei Aufstockung“ von 265 CHF/m²a HNF werden die Transaktionsdaten als Vergleichswert herangezogen jedoch noch um den eigenen Erfahrungswert bereinigt (vgl. Abb. 149).

Die Anpassung des Mietzinses p.a. wird vor der Sanierung auf 1.0% geschätzt. Die Annahme basiert auf mehreren Parametern. Gemäss dem Bundesamt für Statistik (BFS) und der veröffentlichten Umzugsstatistik ergibt sich ein Wohnungswchsel von 10% p.a. Pro Mieterwechsel kann mit einem Aufschlag von 10% auf den Mietzins gerechnet werden. Wenn diese Werte miteinander multipliziert werden, ergibt sich eine Anpassung des Mietzinses von 1% p.a. Nach der Sanierung sollte ein tieferer Wert angenommen werden, weil sich die Mietzinse mit erhöhter Wahrscheinlichkeit bereits näher an den möglichen Marktmieten befinden. Daher wurde bei der Fallstudie 5 0.5% eingesetzt (vgl. Abb. 149).

Die Entwicklung bis 1 Jahr vor Investition wird bei der Fallstudie 5 in beiden Szenarien auf 1.0% p.a. geschätzt. 1 Jahr vor Investition wird in bewohntem Zustand 10.0% geschätzt. Aufgrund des Erstreckungsrisikos bei Sanierungskündigungen wird von einer Leerstandsentwicklung von 50% ausgegangen. 1 Jahr nach Investition wird angestrebt wieder eine Vollvermietung zu erreichen. Da im bewohnten Zustand die Eingriffstiefe kleiner ist als bei Sanierungen, bei welchen eine Sanierungskündigung notwendig ist, kann die Qualität und damit die Vermietbarkeit der Wohneinheiten im bewohnten Zustand etwas tiefer ausfallen. Daraus ergibt sich ein prognostizierter Leerstand von 10.0% ein Jahr nach Sanierung im bewohnten Zustand und die angesprochene Vollvermietung im Szenario der Sanierungskündigung (0.0%) (vgl. Abb. 149).

In der Fallstudie 5 sind historische Daten bezüglich der Betriebskosten vorhanden. Aus diesem Grund wird hier ein Wert von 5.8% eingesetzt. Ein Baurechtszins fällt in diesem Fall nicht an (vgl. Abb. 149).

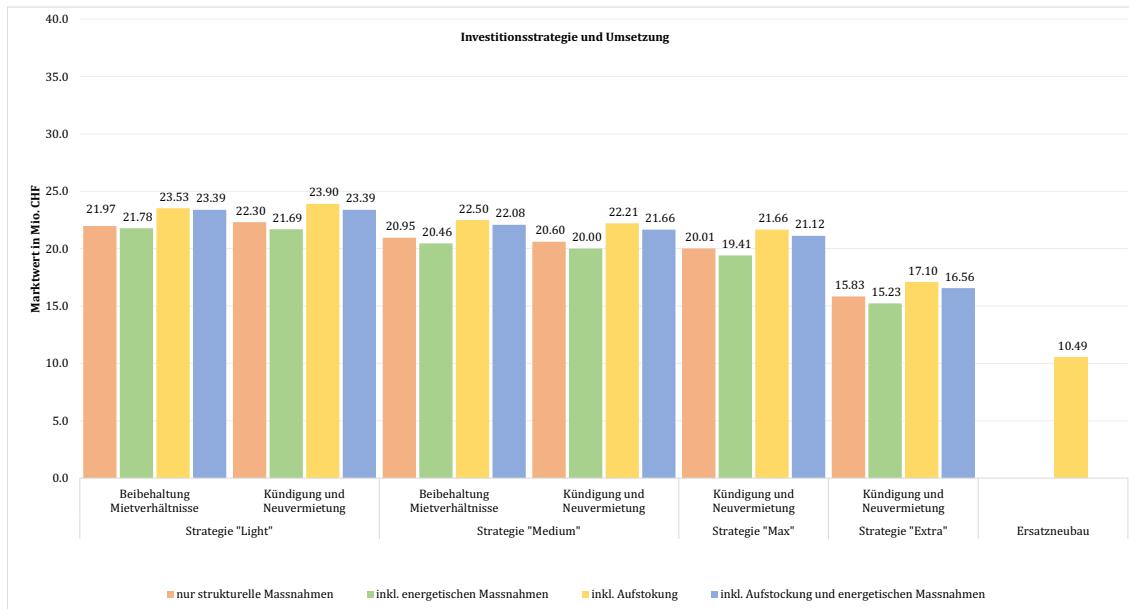
Abb. 179: Fallstudie 5 - Investitionsstrategie Übersicht – AZ0.7

Der Mehrwertausgleich verteuert den Neubau mit AZ 1.1 und AZ 1.5 zwar und setzt damit Anreize gegen eine Verdichtung, ändert im vorliegenden Fall jedoch die Investitionsentscheidung für die Sanierung im Bestand nicht grundlegend. Selbst eine AZ von 1.5 kann den Marktwert des Ersatzneubaus nicht über den Wert einer Sanierung "Light" "inkl. Aufstockung erhöhen.

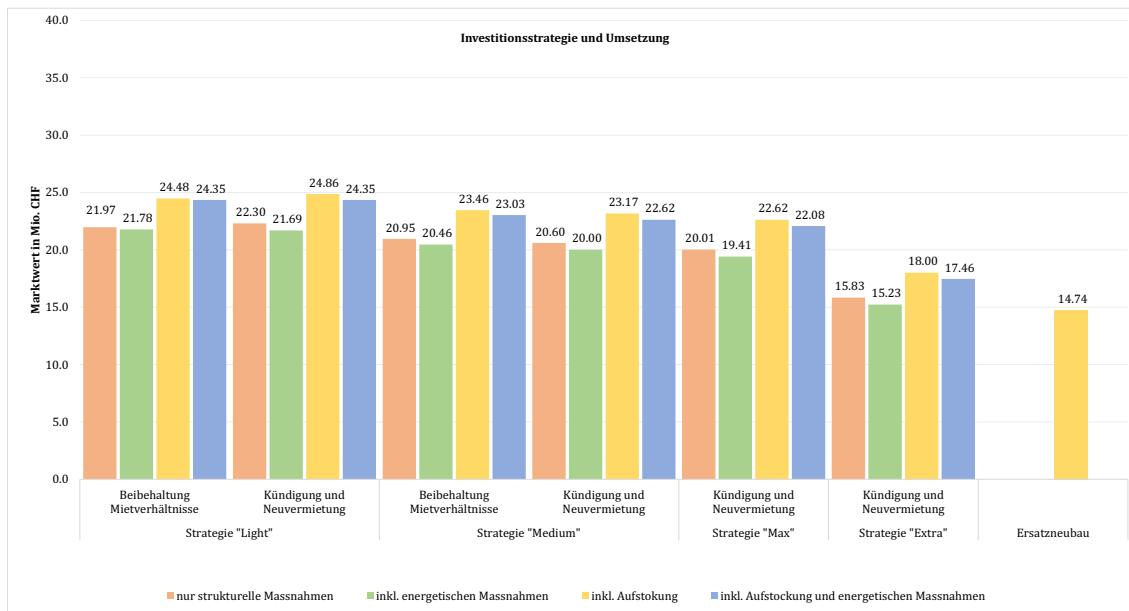
Abb. 180: Fallstudie 5 - Investitionsstrategie Übersicht – AZ1.1

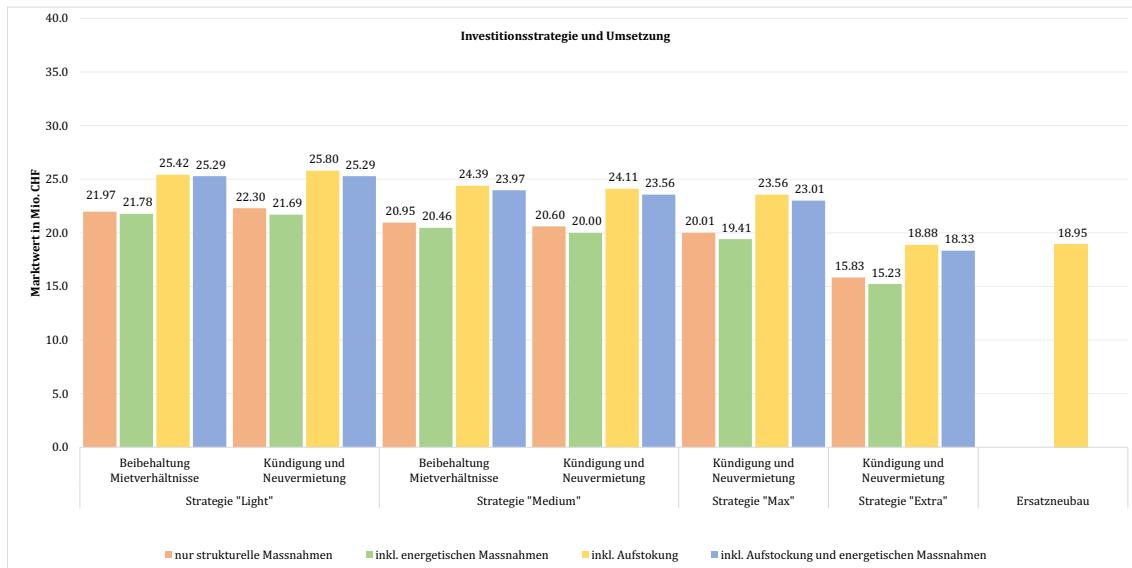
Abb. 181: Fallstudie 5 - Investitionsstrategie Übersicht – AZ1.5
