CARACTÉRISTIQUES

Ce bâtiment est très représentatif des immeubles genevois des années fin 1800, début 1900. Il est situé au centre-ville de Genève, en contiguïté avec un immeuble de logements et un théâtre. Le rez-de-chaussée accueille des surfaces commerciales, alors que les cinq étages sont consacrés au logement. La toiture en pente asymétrique abrite encore deux niveaux de combles, également habités. Caractéristique des immeubles de son époque, ce bâtiment présente deux façades d'aspect différent sur rue et sur cour: la façade sur rue est richement décorée (revêtement en pierre naturelle, balcons sur consoles, corniches et moulures) alors que la façade sur cour est beaucoup plus sobre et dépouillée (seuls des encadrements en pierre calcaire soulignent le contour des fenêtres, pour le reste, la façade est simplement crépie).

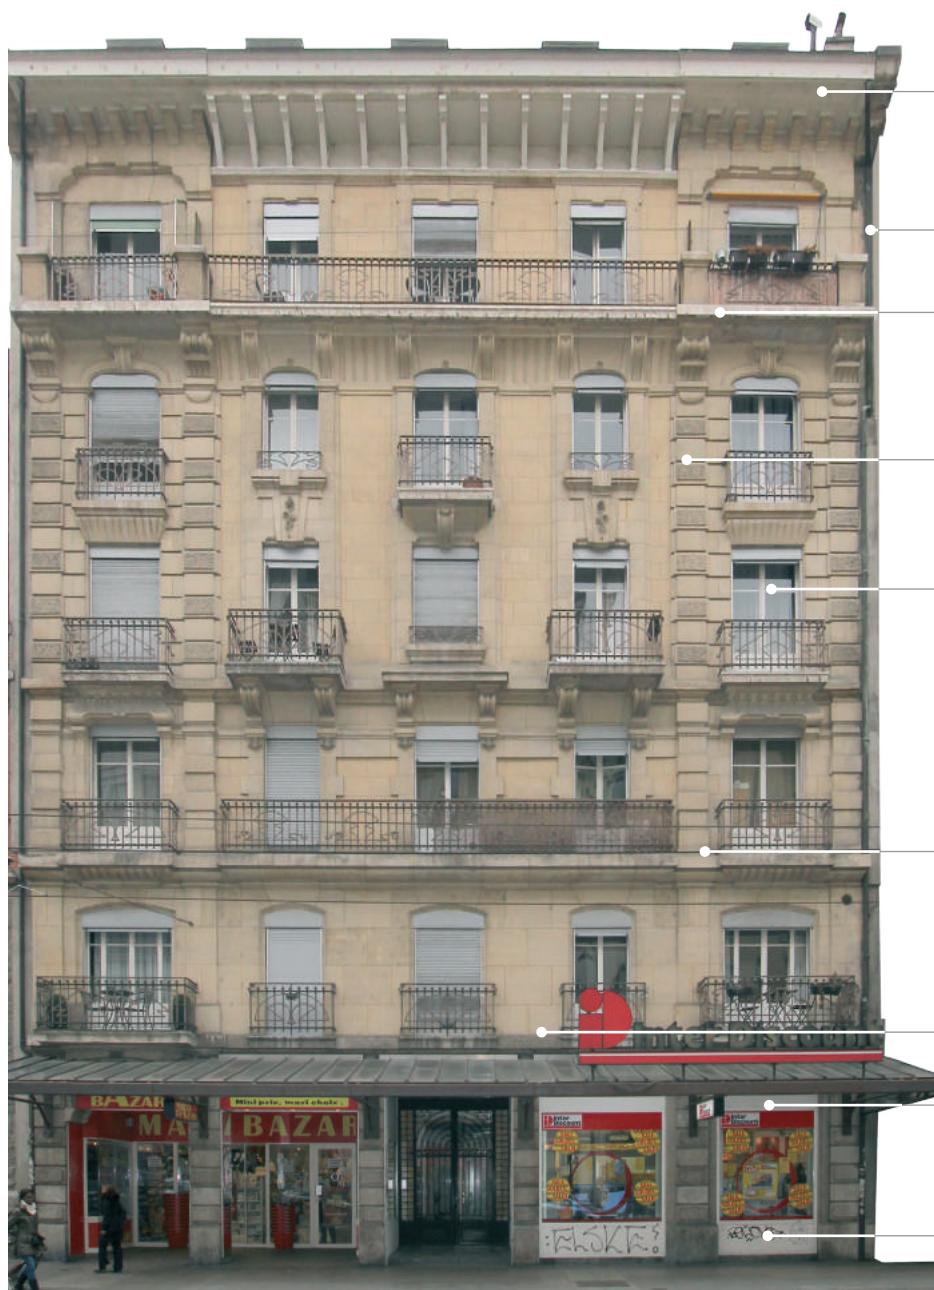
Année de construction	1901
Surface bâtie [m ²]	285
Nombre de logements	18
Surface référence énergétique (SRE) [m ²]	2'072
Surface d'enveloppe développée [m ²]	1'406
Facteur de forme	0.81
Consommation moyenne d'énergie [kWh/an]	222'344
Besoins de chauffage « relevé » [MJ/m ²]	243
Besoins de chauffage « calculé » [MJ/m ²]	285
Production de chaleur	Chaudière à gaz
Distribution de chaleur	Radiateur avec vannes thermostatiques
toiture	en pente, couverture en tuiles terre cuite et cuivre, isolée
mur de refend	pierre calcaire massive
espaces extérieurs	balcons linéaires ou ponctuels, posés sur consoles en pierre massive
éléments décoratifs	pierre calcaire
fenêtres	cadres en bois, simple vitrage
dalle d'étage	plancher bois
corniche	pierre calcaire
façade rez-de-chaussée	vitrines cadres métalliques, double vitrage
dalle sur sous-sol	dalle à hourdis
Extrait de la façade est.

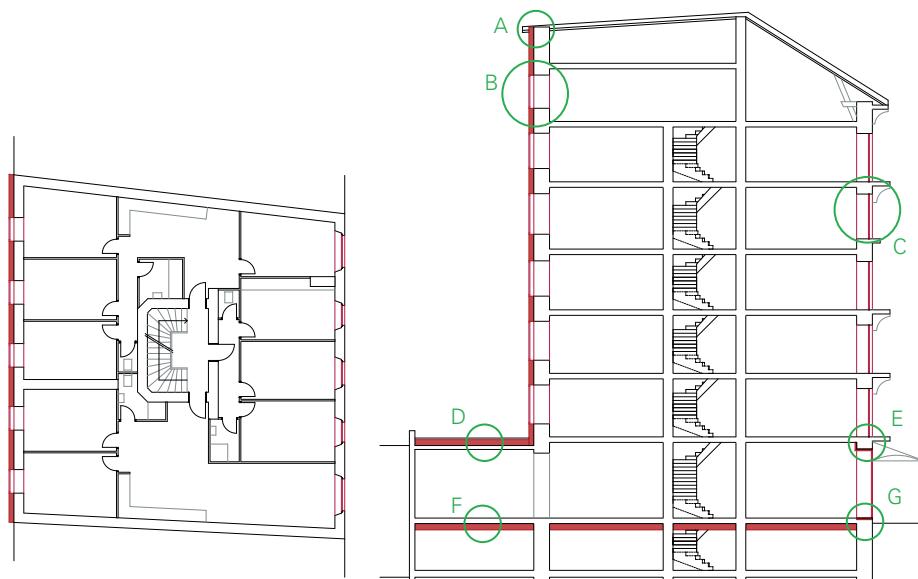
Plan et coupe schématiques. En rouge, les éléments de l'enveloppe isolés dans le scénario d'intervention n°1. En vert, les raccords caractéristiques du bâtiment.

L'intervention proposée tient compte des spécificités architecturales des deux façades, en particulier du caractère patrimonial de la façade sur rue qui doit être préservé, alors que la façade sur cour ne présente pas d'intérêt particulier. C'est pourquoi on a opté pour une stratégie d'intervention très différente des deux côtés: en façade sur rue, seules les fenêtres feront l'objet d'un assainissement (sur-cadre et mise en place d'un verre isolant double en conservant les menuiseries d'origine) alors que l'intervention sera plus importante côté cour, à titre de compensation (pose d'une isolation périphérique et remplacement des fenêtres). La dalle du rez-de-chaussée est isolée par en-dessous pour assurer la continuité de l'enveloppe thermique. La toiture du bâtiment, récemment assainie, ne subit aucun changement, au contraire de la toiture plate de la cour qui est isolée. Finalement, la partie du pignon sud en contact avec l'extérieur est isolée périphériquement.

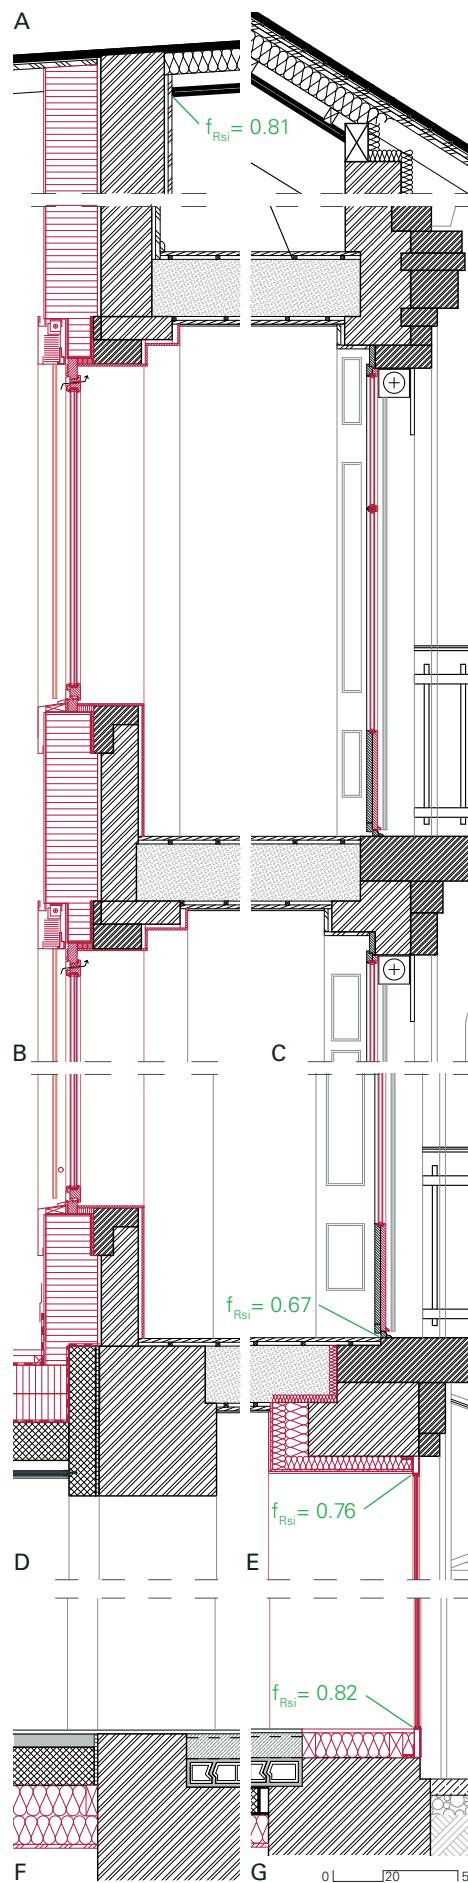
- . Crépi minéral (teinte claire), 10 mm
 - . Isolation polystyrène expansé, $\lambda = 0.036 \text{ W/mK}$, 270 mm
 - . Crépi minéral 10 mm
 - . Mur à moellons 450-650 mm
 - . Lattage de support 40 mm
 - . Panneau de bois de finition 25 mm

- . Dallettes béton sur taquets 30 mm
 - . Etanchéité bitumineuse multicouche
 - . Isolation polystyrène extrudé,
 $\lambda = 0.33 \text{ W/mK}$, 300 mm
 - . Barrière-vapeur
 - . Dalle béton 200 mm
 - . Plafond suspendu 20 mm
 - . Enduit de finition 10 mm

- . Carrelage 10 mm
 - . Chape ciment 70 mm
 - . Dalle béton armé 200 mm
 - . Isolation laine minérale entre ossature bois, $\lambda = 0.36 \text{ W/mK}$, 300 mm
 - . Panneau de bois 10 mm

- .Carrelage 10 mm
 - .Chape ciment 70 mm
 - .Dalle à hourdis pierre 210 mm
 - .Isolation laine minérale entre ossature bois, $\lambda = 0.36 \text{ W/mK}$, 300 mm
 - .Panneau de bois 10 mm

Extrait des coupes façade rue et cour présentant les propositions d'intervention du scénario 1.

A En façade ouest (sur cour), il est prévu de mettre en place une isolation de type EPS, directement sur la façade existante. Sur cette nouvelle isolation prend place un crépi clair qui permet à la façade de conserver son caractère d'origine.

F Le plafond de la dalle à hourdis sur sous-sol est isolé par 30 centimètres d'isolation de polystyrène expansé. Des retours d'isolation sont prévus à la rencontre des murs porteurs ou des cloisons.

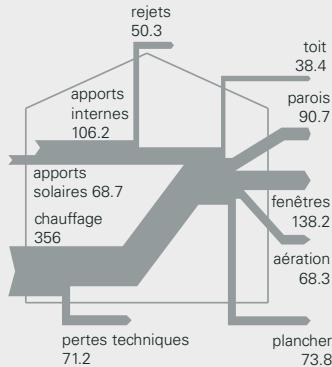
EXISTANT Diagramme de Sankey en [MJ/m²]. La valeur limite SIA 380/1 est de 112.8 MJ/m² et les besoins de chauffage sont de 284.8 MJ/m².

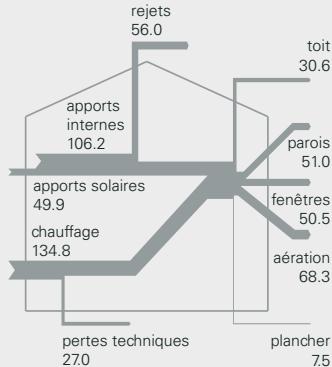
SCÉNARIO 1 Diagramme de Sankey en [MJ/m²]. La valeur limite SIA 380/1 est de 112.8 MJ/m² et les besoins de chauffage sont de 107.9 MJ/m².

Part des pertes par les ponts thermiques : 8.7 % (si l'on ne tient pas compte des pertes par aération).

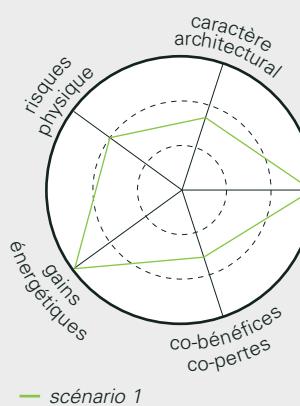
ÉVALUATION du scénario. Un résultat optimal devrait tendre vers une forme circulaire extérieure, sans point faible évident.

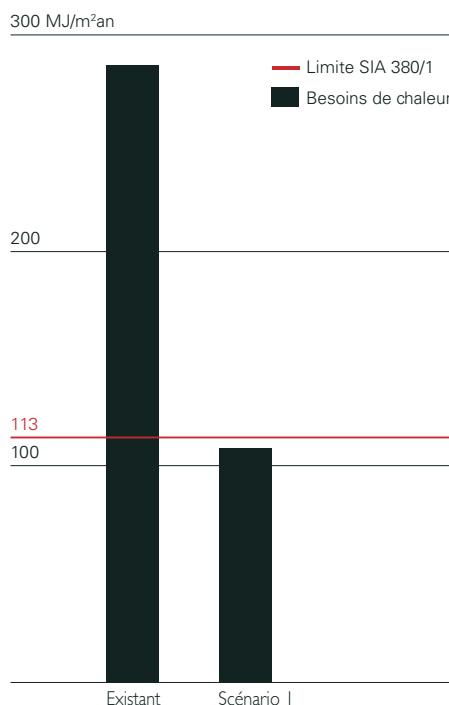
Graphique des besoins de chaleur de l'état existant et du scénario.

Scénario 1: il intègre l'isolation périphérique et le remplacement des fenêtres en façade ouest, le doublage des cadres de fenêtres en façade est et l'ajout d'un verre isolant double, l'isolation sous dalle du rez-de-chaussée et enfin l'assainissement complet de la toiture de la cour et le remplacement des verrières existantes pour permettre d'atteindre la valeur-limite. Il apporte un gain énergétique de 176.9 MJ/m², soit 62%.

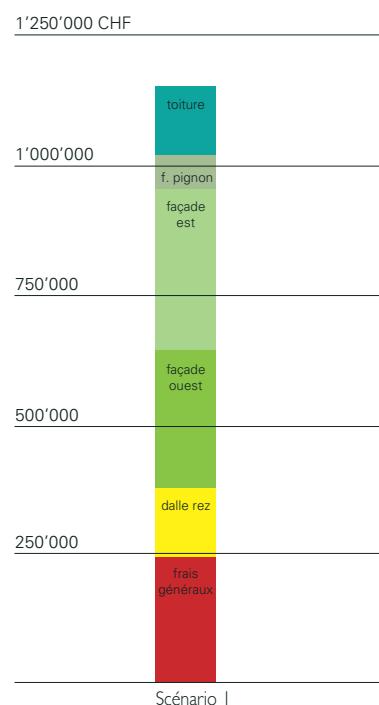
Graphique des coûts financiers du scénario répartis par éléments.

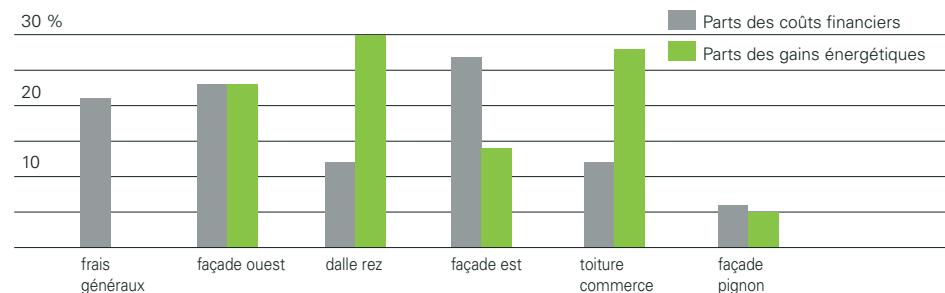
Graphique représentant la part des coûts et les gains énergétiques par mesure d'intervention pour le scénario 1.

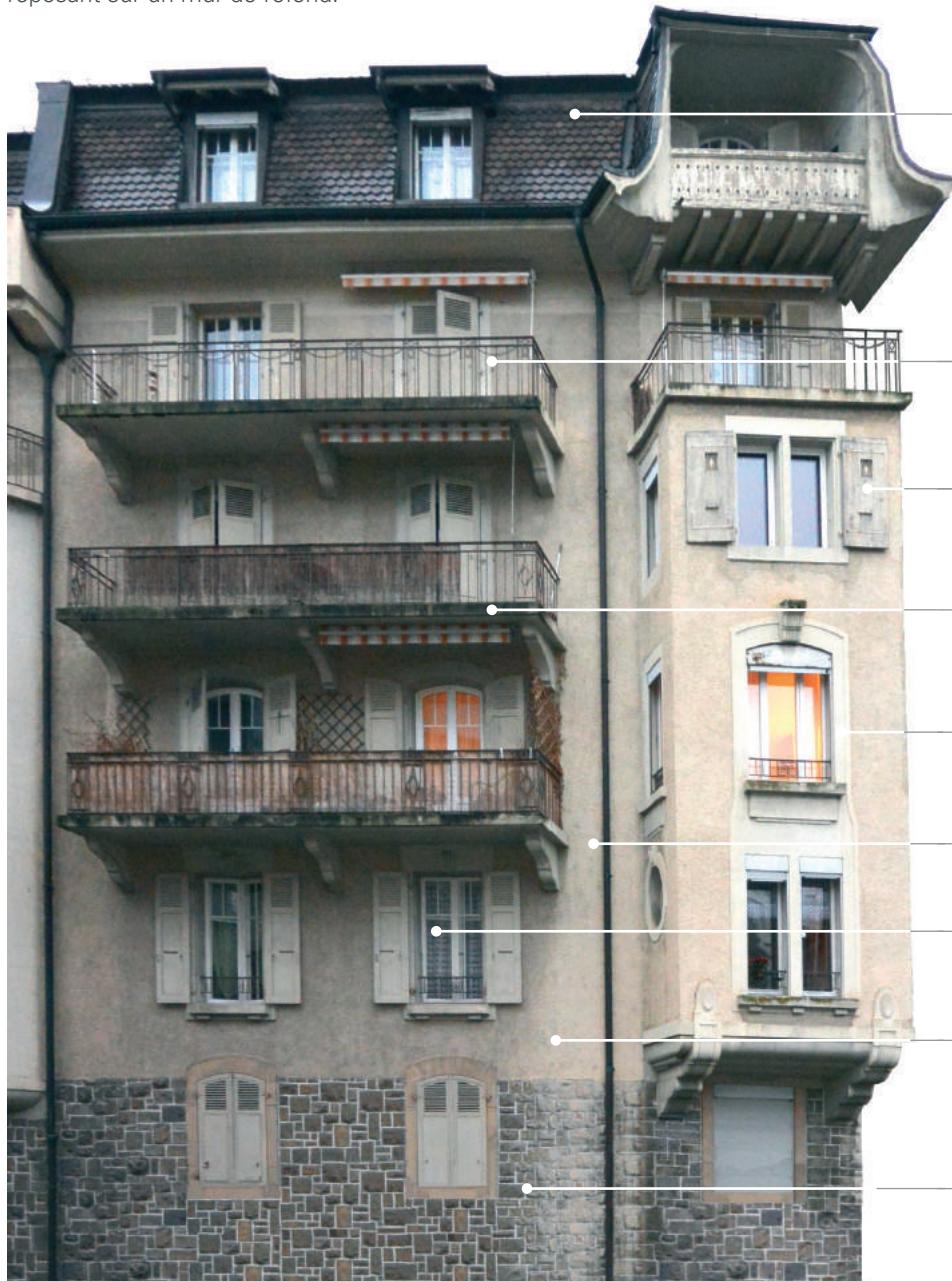
Extrait de la façade est.

Année de construction	1910
Surface bâtie [m ²]	258
Nombre de logements	17
Surface référence énergétique (SRE) [m ²]	1'563
Surface d'enveloppe développée [m ²]	1'659
Facteur de forme	0.99
Consommation moyenne d'énergie [KWh/an]	241'800
Besoins de chauffage « relevé » [MJ/(m ² an)]	370
Besoins de chauffage « calculé » [MJ/(m ² an)]	426
Production de chaleur	Chaudière à mazout
Distribution de chaleur	Radiateurs sans vannes thermostatiques

toiture	mansardée, en tuiles
balustrade	fer forgé
protection solaire	volets en bois
balcons	dalle béton posée sur des consoles en pierre naturelle
embrasure	pierre naturelle
dalle d'étage	plancher avec poutres en bois
fenêtre	cadre bois, fenêtre avec contre-fenêtre
mur de façade	maçonnerie de moellons crépie de 50 à 60 cm d'épaisseur diminuant avec l'élévation des étages
socle	maçonnerie de moellons apparents

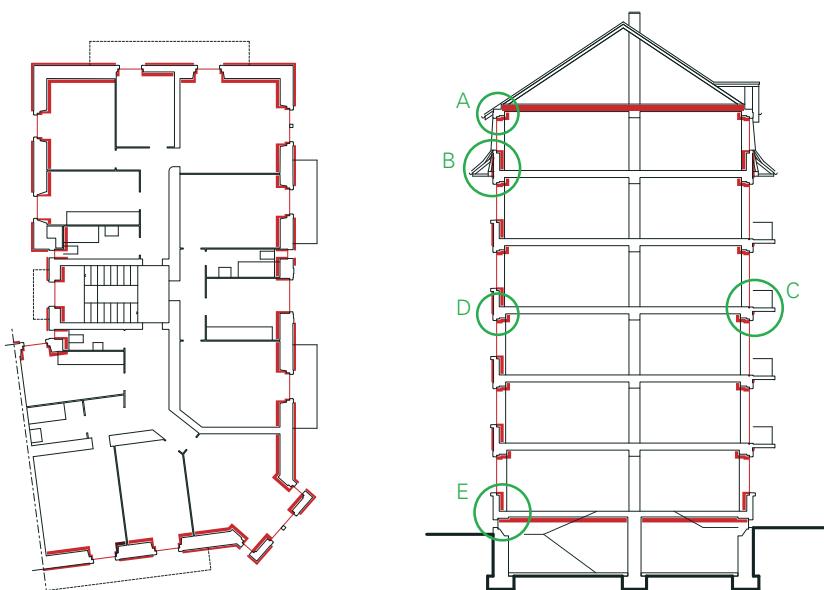
Plan et coupe schématiques. En rouge, les éléments de l'enveloppe isolés dans le scénario d'intervention n°2. En vert, les raccords caractéristiques du bâtiment.

La stratégie d'intervention privilégie une intervention à l'intérieur afin de conserver le caractère du bâtiment avec ses embrasures en pierre et son socle de moellons apparents. De plus, les nombreux éléments de décor qui structurent la façade rendent complexe l'application d'une isolation extérieure. Le remplacement du crépi extérieur par un crépi isolant ainsi que l'isolation de la dalle sur sous-sol et celle des combles se sont avérés insuffisants du point de vue énergétique. La construction en moellons et les planchers en bois rendent l'intervention par l'intérieur complexe, tant du point de vue de la physique du bâtiment que de l'exécution de l'étanchéité à l'air. C'est pourquoi une isolation minérale intérieure minimale, ouverte à la diffusion de vapeur, est mise en œuvre.

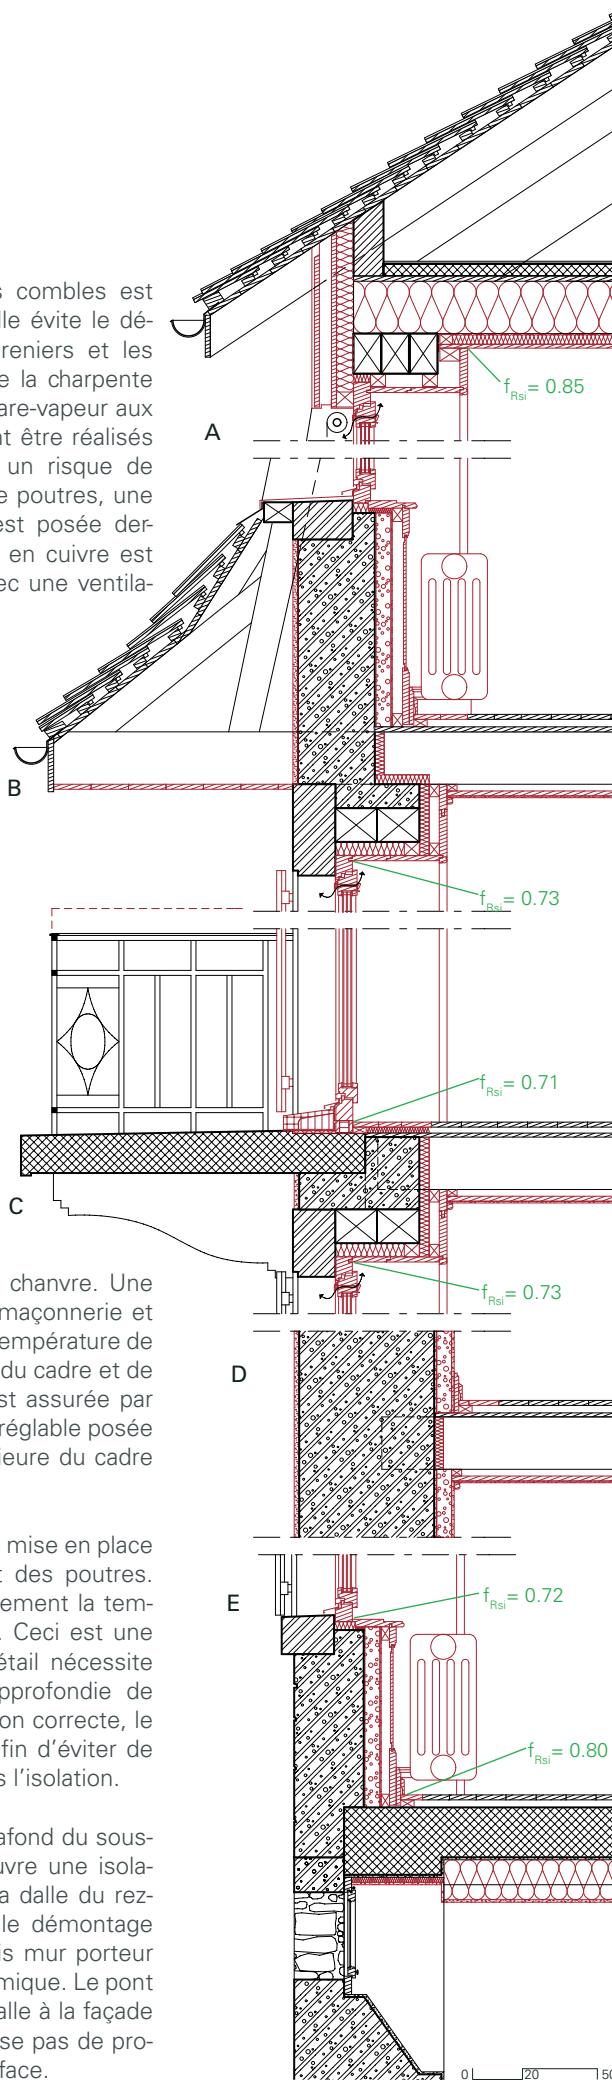
- Carrelage ~10 mm
- Chape ciment 50 mm
- Planchéage 20 mm
- Poutre en bois 150 / 210 mm
- Isolation laine minérale
- $\lambda = 0.038 \text{ W/mK}$, 210 mm
- Pare-vapeur à diffusion variable
- Lattage, isolation laine minérale, $\lambda = 0.034 \text{ W/mK}$, 40 mm
- Panneau de plâtre fibré 12.5 mm
- Lissage plâtre

- Tuiles
- Lattage
- Planchéage en bois 22 mm
- Poutre en bois
- Crépi isolant minéral
- $\lambda = 0.054 \text{ W/mK}$, 20 mm
- Brique T.C. ~200 mm
- Mortier léger 8 à 10 mm
- Panneau isolant minéral, $\lambda = 0.042 \text{ W/mK}$, 60 mm
- Enduit ~4 mm
- Lattage 30 mm
- Menuiserie en bois

- Dalle en ciment 160 mm sur consoles en pierre naturelle encastrées dans le mur
- Balustrade en fer forgé
- Seuil isolé en ciment moulé
- Isolation sous le plancher, fibres de chanvre, $\lambda = 0.039 \text{ W/mK}$, 30 mm

- Plancher en bois 22 mm
- Lattage 30 mm
- Dalle en ciment 200 mm
- Laine minérale, $\lambda = 0.034 \text{ W/mK}$, 160 mm
- Enduit ~6 mm

Extrait de la coupe façade rue du scénario 2.

A L'isolation de la dalle des combles est réalisée entre les poutres. Elle évite le démontage des cloisons de greniers et les nombreux raccords autour de la charpente complexe. Les raccords du pare-vapeur aux fenêtres et aux parois doivent être réalisés soigneusement. Pour éviter un risque de condensation sur les têtes de poutres, une isolation en laine minérale est posée derrière à l'extérieur. La partie en cuivre est démontée puis remontée avec une ventilation.

D Une isolation plus faible est mise en place au niveau de l'encastrement des poutres. Elle évite d'abaisser trop fortement la température autour de la poutre. Ceci est une «piste de réflexion» et le détail nécessite une étude physique plus approfondie de cas en cas. Pour une réalisation correcte, le plancher doit être découpé afin d'éviter de conserver un point faible dans l'isolation.

E Le peu d'installations au plafond du sous-sol permet de mettre en œuvre une isolation en laine minérale sous la dalle du rez-de-chaussée. Elle nécessite le démontage des cloisons de caves. L'épais mur porteur du sous-sol crée un pont thermique. Le pont thermique du raccord de la dalle à la façade en moellons apparent ne cause pas de problème de température de surface.

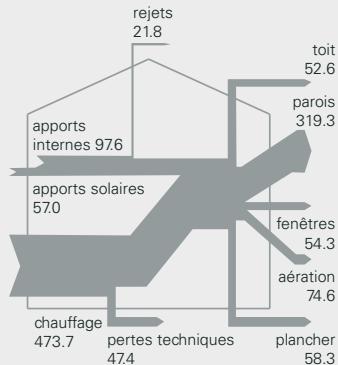
EXISTANT Diagramme de Sankey en [MJ/m²]. La valeur limite SIA 380/1 est de 138.3 MJ/m² et les besoins de chaleur de chauffage sont de 426.3 MJ/m².

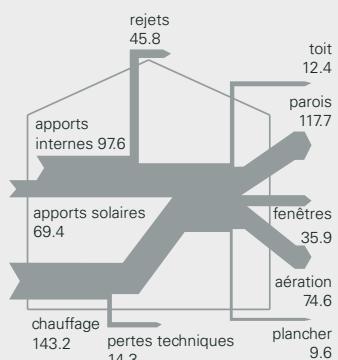
SCÉNARIO 2 Diagramme de Sankey en [MJ/m²]. La valeur limite SIA 380/1 est de 139 MJ/m² et les besoins de chaleur de chauffage sont de 128.9 MJ/m².

Part des pertes par les ponts thermiques: 15.4 % (si l'on ne tient pas compte des pertes par aération).

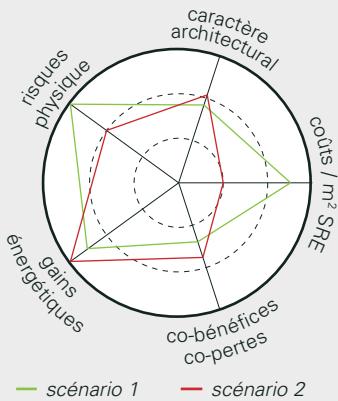
ÉVALUATIONS des scénarios. Un résultat optimal devrait tendre vers une forme circulaire extérieure, sans point faible évident.

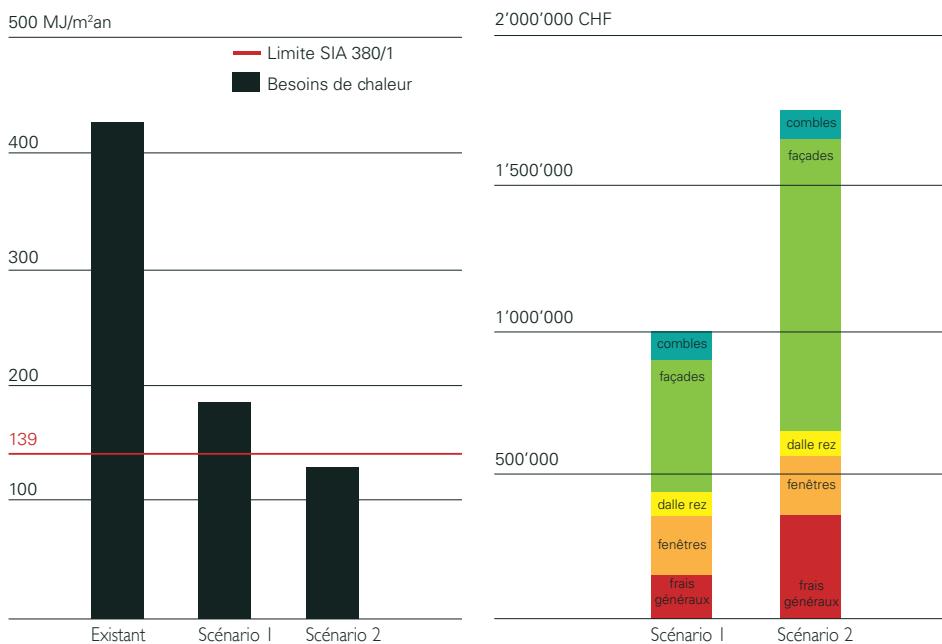
Graphique des besoins de chaleur de l'état existant et des scénarios.

Scénario 1: l'intervention propose de remplacer le crépi extérieur existant par un crépi isolant minéral de 40 mm. Le scénario prévoit une isolation de la dalle des combles et de la dalle sur sous-sol ainsi que le remplacement des fenêtres. Il apporte un gain énergétique de 242 MJ/m², soit 57%, pour un investissement de 58% des coûts totaux du scénario 2.

Scénario 2: il intègre les éléments du scénario 1 avec quelques modifications. Le crépi isolant minéral extérieur est de 20 mm uniquement afin de conserver les embrasures en pierre naturelle. Une isolation en panneau minéral de 60 mm est ajoutée à l'intérieur afin d'atteindre la valeur-limite. Le scénario apporte un gain énergétique de 297 MJ/m², soit 70%.

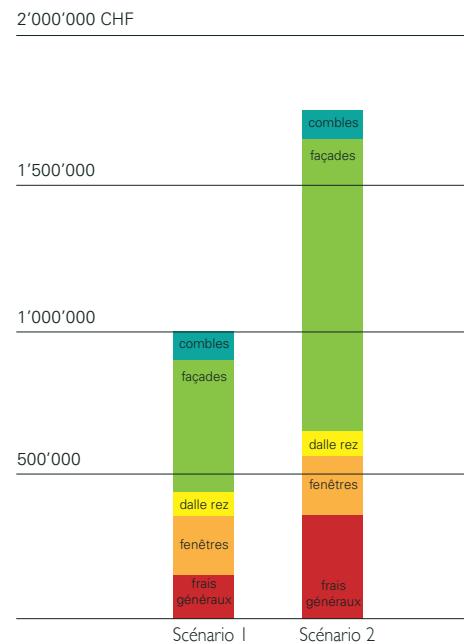
Graphique des coûts financiers de chaque scénario répartis par éléments.

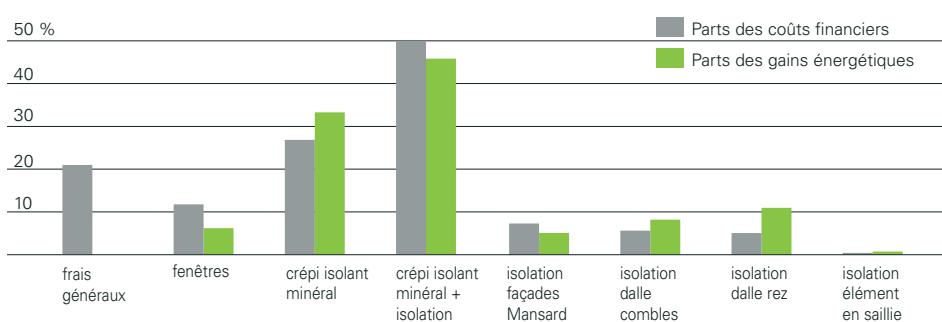
Graphique représentant la part des coûts et les gains énergétiques par mesure d'intervention.

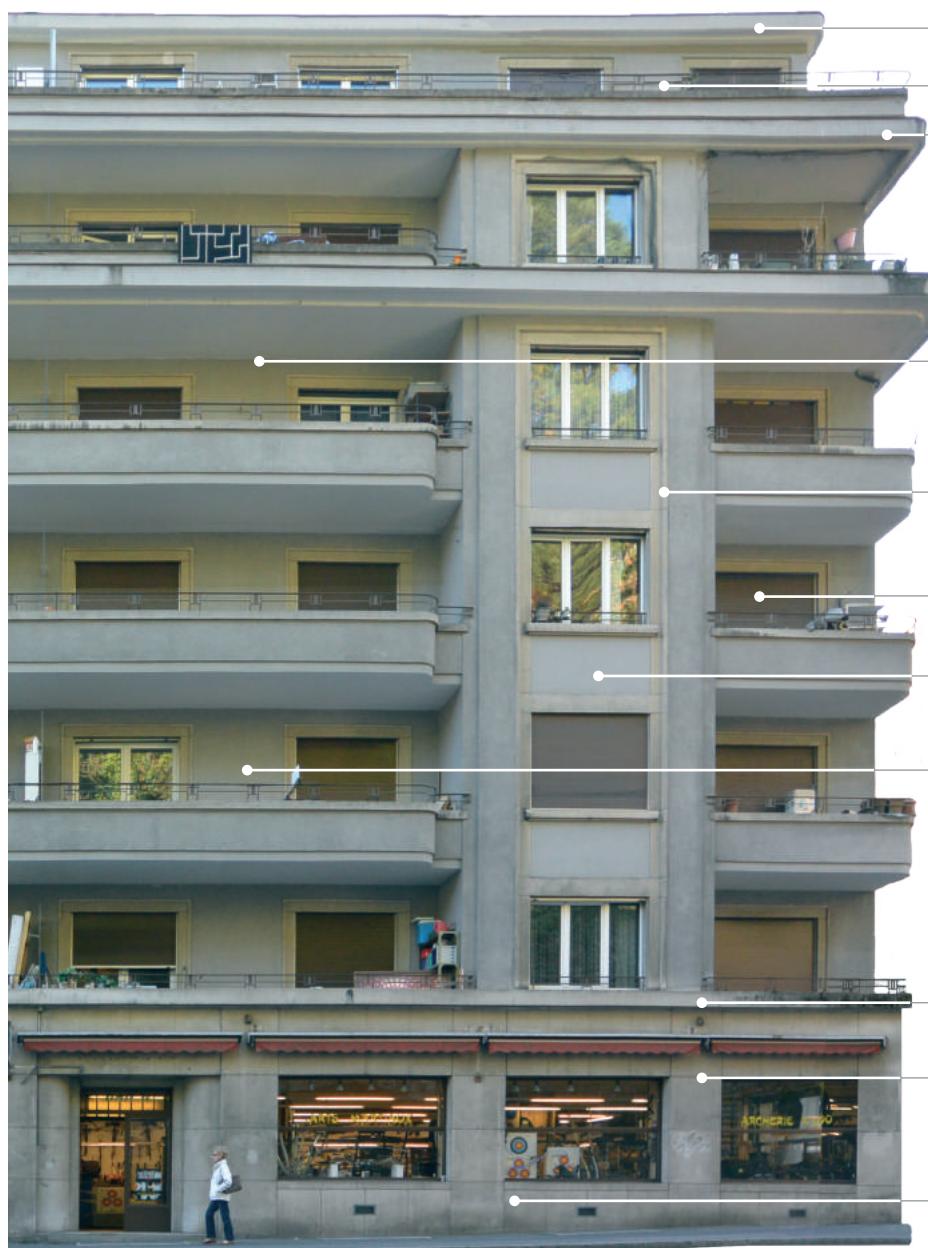
Mur de façade
Umes: 1.17 W/m²K ($\pm 15\%$)
Ucal existant: 1.22 W/m²K
Ucal rénové minéral: 0.65 W/m²K
Ucal rénové aérogel: 0.46 W/m²K

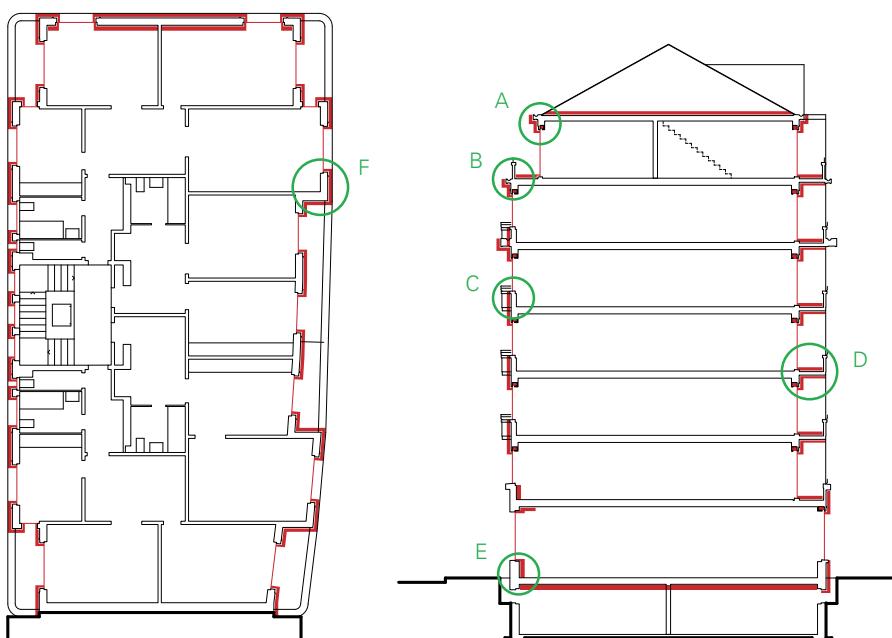
Plan et coupe schématiques. En rouge, les éléments de l'enveloppe isolés dans le scénario d'intervention n°2. En vert, les raccords caractéristiques du bâtiment.

Les caractéristiques architecturales du bâtiment; ses loggias, ses ouvertures dans les angles, ses nombreuses corniches affirment son horizontalité et la continuité de ses façades ainsi que son attique en retrait rendent complexe la simple application d'une isolation extérieure sans perte architecturale. La stratégie adoptée est de mettre en œuvre un crépi isolant permettant de conserver ses caractéristiques et d'agir de manière plus importante sur la dalle des combles, celle du rez-de-chaussée et les fenêtres. Des interventions ciblées sur des éléments comme les caissons de store, les embrasures et la terrasse de l'attique complètent l'intervention.

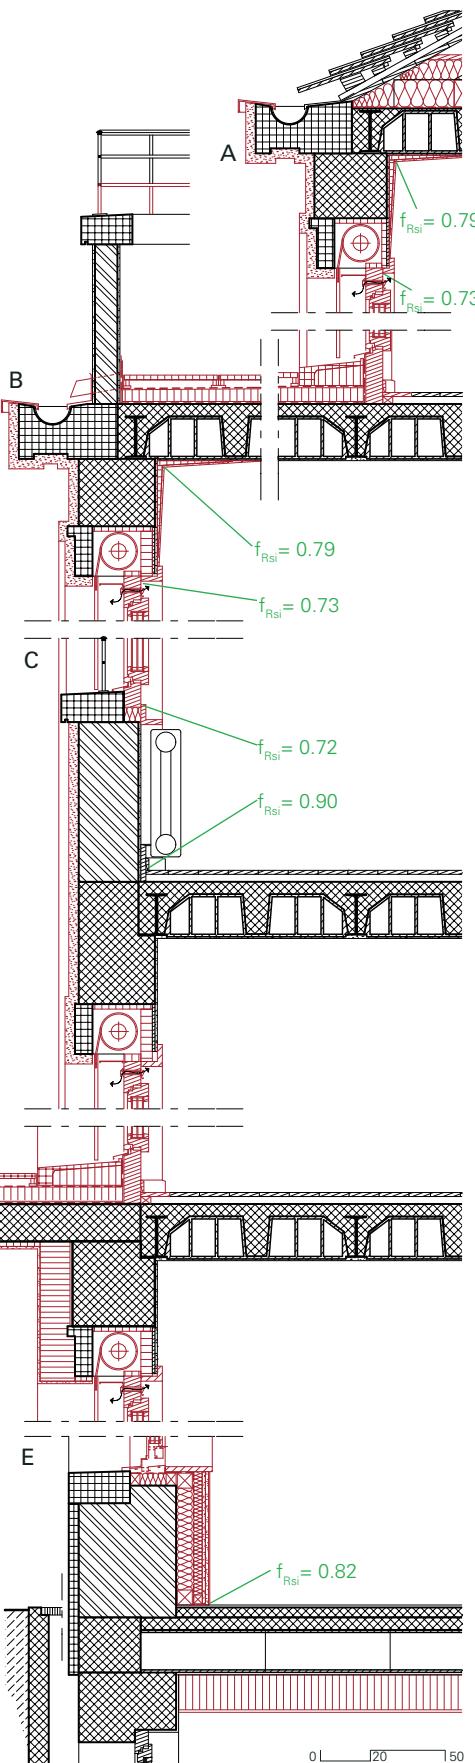
- .Revêtement de sol
- .Dalle à hourdis T.C. 250 mm
- .Isolation laine minérale, $\lambda = 0.035 \text{ W/mK}$, 120 mm
- .Enduit 7 mm

Extrait du plan du 2^e étage et de la coupe façade rue du scénario 2.

D La dalle de balcon en béton armé posée sur les murs porteurs est isolée par-dessus et par-dessous afin de diminuer le pont thermique. La façade arrière des loggias est isolée avec une isolation extérieure supplémentaire. La balustrade est surélevée comme pour l'attique.

E Lors de la mise en œuvre, l'étanchéité des raccords du pare-vapeur sur la dalle et aux embrasures de fenêtres n'est pas aisée à garantir. L'isolation sous la dalle sur le sous-sol crée un pont thermique au raccord à la façade, mais il reste acceptable du point de vue de la physique du bâtiment. Une isolation sur la dalle compliquerait l'accès aux commerces en créant une marche.

F Les embrasures sont recouvertes avec un crépi isolant pour diminuer le pont thermique. La finition différente du crépi permet de conserver une lecture des embrasures existantes. Le crépissage des embrasures réduit la largeur du vide de maçonnerie et nécessite la modification des stores.

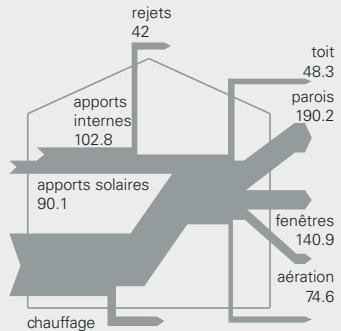
EXISTANT Diagramme de Sankey en [MJ/m²]. La valeur limite SIA 380/1 est de 130 MJ/m² et les besoins chaleur de chauffage sont de 338.9 MJ/m².

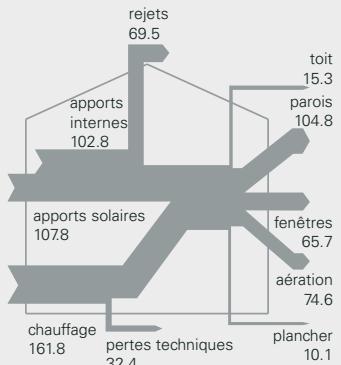
SCÉNARIO 2 Diagramme de Sankey en [MJ/m²]. La valeur limite SIA 380/1 est de 130 MJ/m² et les besoins chaleur de chauffage sont de 129.4 MJ/m².

Part des pertes par les ponts thermiques : 23 % (si l'on ne tient pas compte des pertes par aération).

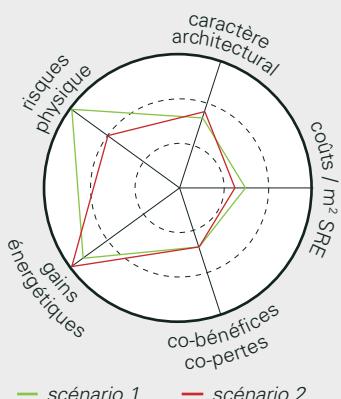
ÉVALUATIONS des scénarios. Un résultat optimal devrait tendre vers une forme circulaire extérieure, sans point faible évident.

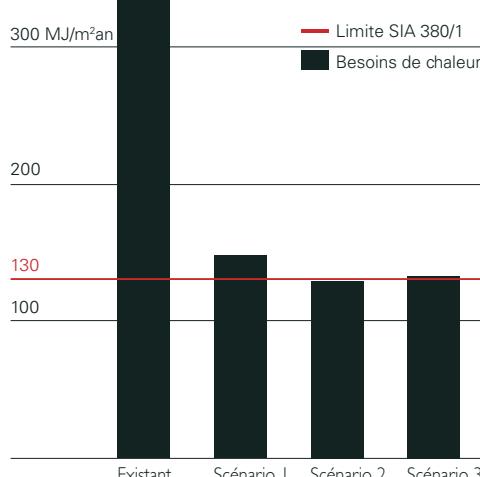
Graphique des besoins de chaleur de l'état existant et des différents scénarios.

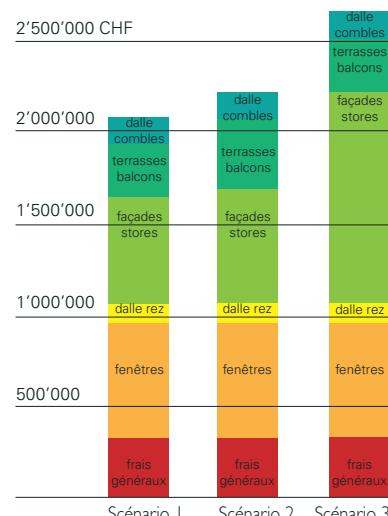
Graphique des coûts financiers de chaque scénario répartis par éléments.

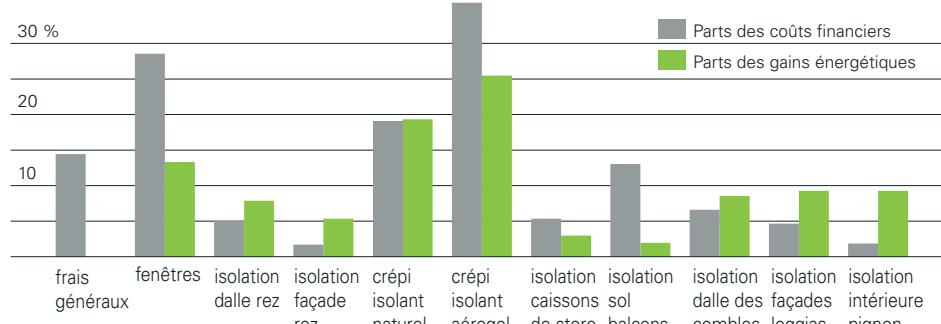
Graphique représentant la part des coûts et la part des gains énergétiques par mesure d'intervention.

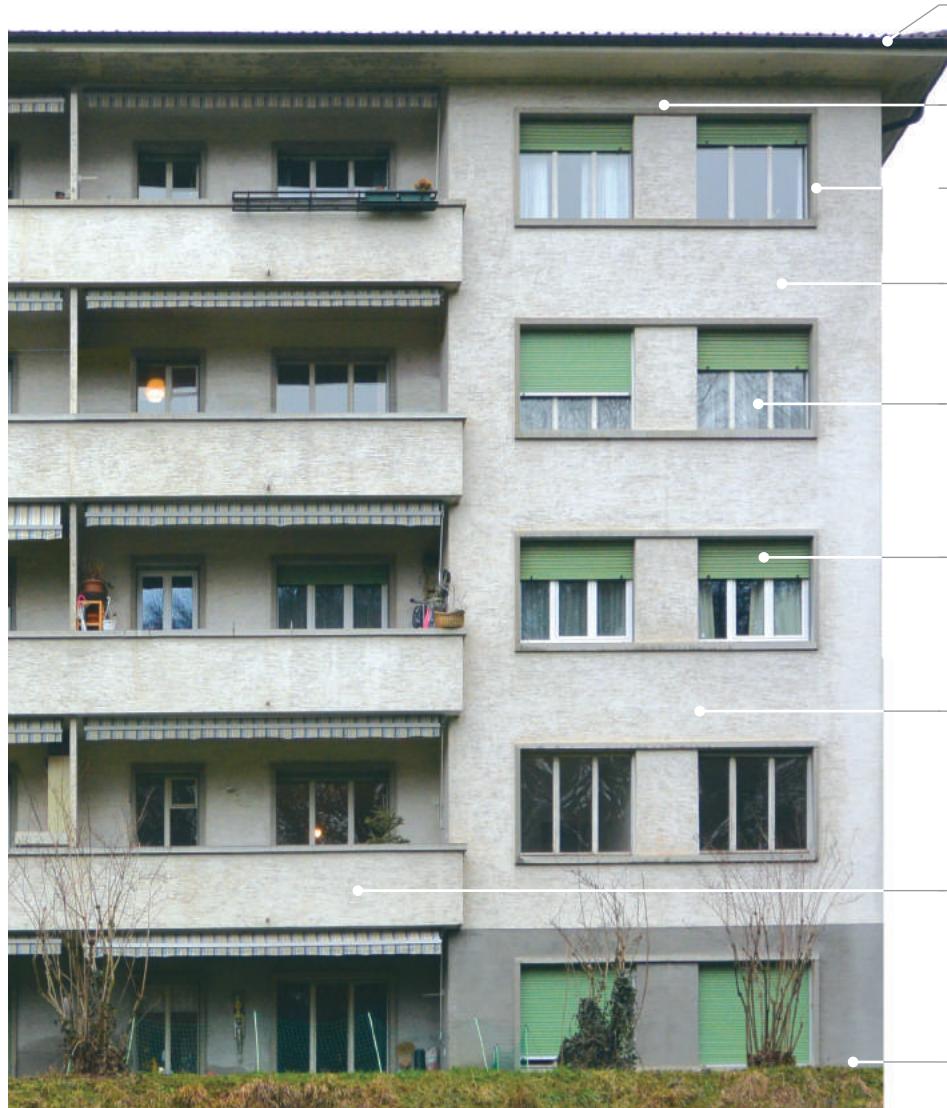
Extrait de la façade sud-est.

toiture	en pente couverte de tuiles, avant-toit en filigrane
dalle des combles	poutrelle et hourdis de terre cuite
encadrement	simili-pierre
dalle d'étage	poutrelle et hourdis de terre cuite
fenêtre	cadre bois, verre double
protection solaire	volets à rouleau avec caisson intérieur
mur de façade	maçonnerie de brique terre cuite crépie avec un vide d'air et un doublage intérieur (environ 30 cm d'épaisseur)
espace extérieur	loggias légèrement en saillie, dalle béton, garde-corps en maçonnerie crépie
dalle sur vide sanitaire	poutrelle et hourdis de terre cuite

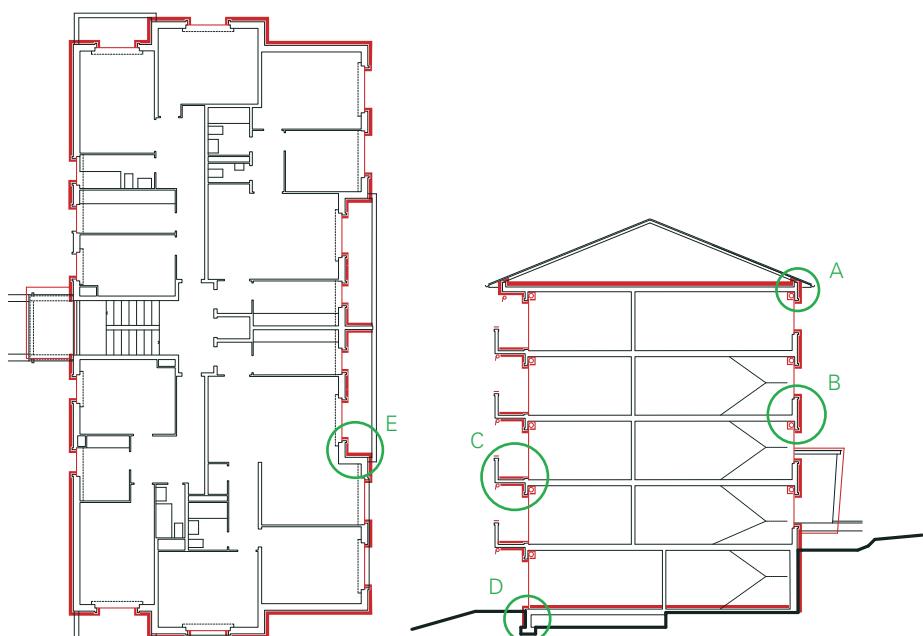
Plan et coupe schématiques. En rouge, les éléments de l'enveloppe isolés dans le scénario d'intervention n°2. En vert, les raccords caractéristiques du bâtiment.

Murs: une isolation minérale crépie de 160 mm d'épaisseur est posée à l'extérieur. Un encadrement préfabriqué en composite permet de réduire au minimum le vide de lumière tout en conservant l'expression des encadrements existants. Les murs des locaux enterrés sont isolés par l'extérieur.

Dalle sur sous-sol et combles: l'isolation de la dalle des combles est remplacée par une isolation de 260 mm d'épaisseur. Une isolation de 80 mm d'épaisseur est posée sur la dalle du rez-de-chaussé inférieur.

Espaces extérieurs: Les murs des balcons sont isolés avec une épaisseur de 100 mm. La conservation des balcons nécessite une atténuation du pont thermique. Une isolation dessus et dessous la dalle est nécessaire.

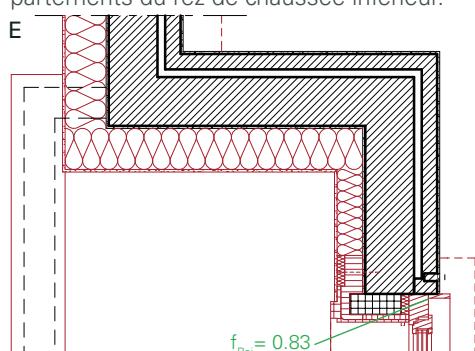
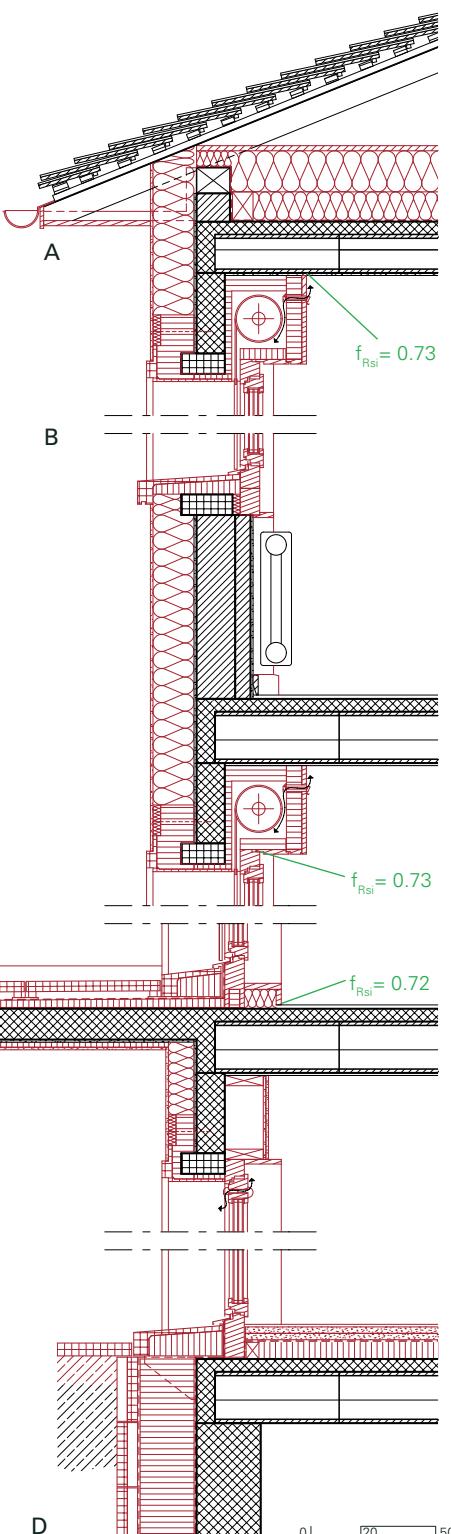
Raccord façade / dalle des combles

- . Panneau d'aggloméré 16 mm
- . Ossature, isolation laine minérale, $\lambda = 0.034 \text{ W/mK}$, 160 mm
- . Isolation laine minérale, $\lambda = 0.035 \text{ W/mK}$, 100 mm
- . Pare-vapeur
- . Dalle à hourdis T.C. avec poutrelles en ciment 210 mm
- . Enduit plâtre 7 mm

Linteau / caisson de store

- . Élément d'encadrement en composite ciment-verre avec isolation polystyrène / laine minérale 160 mm
- . Enduit ~10 mm
- . Linteau en béton 110 mm
- . Caisson intérieur de volet à rouleau isolation polytyrène 25 mm / vide / isolation polystyrène 60 mm / panneau de bois peint
- . Grille de ventilation hygroréglable

Mur de façade

- . Crépi extérieur 10 mm
- . Isolation laine minérale, $\lambda = 0.034 \text{ W/mK}$, 160 mm
- . Crépi existant ~10 mm
- . Briques T.C. creuses 200 mm
- . Vide d'air 30 mm
- . Briques T.C. creuses 60 mm
- . Enduit plâtre ~7 mm

Dalle de balcon

- . Dallage 40 mm
- . Support
- . Étanchéité
- . Isolation polyuréthane en pente, $\lambda = 0.02 \text{ W/mK}$, 40 mm
- . Dalle en ciment 120 mm
- . Isolation polystyrène, $\lambda = 0.03 \text{ W/mK}$, 20 mm
- . Crépi extérieur

Extrait du plan du 2^e étage et de la coupe façade jardin du scénario 2.

A Les combles inexploités facilitent l'intervention. Il est préférable de retirer la faible isolation existante afin de réaliser de nouveaux raccords corrects à la sablière. La mise en œuvre du pare-vapeur et de l'isolation aux raccords des chevrons doit être réalisée soigneusement. L'importante épaisseur d'isolation nécessite la modification de l'escalier escamotable d'accès. Les fermetures d'avant-toit sont démontées afin de réaliser une remontée de l'isolation extérieure jusqu'en sous la sous-couverture.

B Les nouveaux encadrements en composite de ciment-verre recouvrent les encadrements en simili-pierre existants avec une épaisseur réduite au minimum afin de conserver les proportions des ouvertures et un maximum de vide pour l'apport de lumière. La réduction du vide de maçonnerie nécessite le remplacement des stores. Les caissons intérieurs sont remplacés par des caissons isolés intégrant une grille hygroréglable. Elle permet de gérer le renouvellement d'air réduit par la nouvelle enveloppe plus étanche.

C Afin d'atténuer le pont thermique créé par la continuité de la dalle en ciment, une isolation est posée dessus et dessous. La pente intégrée à l'isolation permet d'évacuer l'eau vers l'écoulement. Un élément préfabriqué rehausse le garde-corps afin de respecter la hauteur minimale de 100 cm (90 cm si largeur > 20 cm). Un seuil intérieur isolé de 80 mm de haut, inséré dans la profondeur de l'embrasure, permet d'éviter une température de surface trop faible au raccord entre le cadre de la fenêtre et le plancher.

D Le vide d'étage de 260 cm permet une isolation sur la dalle située sur le vide sanitaire. Celle-ci nécessite la modification des portes, armoires, cuisines et sanitaires des deux appartements du rez-de-chaussée inférieur.

E L'isolation extérieure des murs du balcon est de 100 mm afin de conserver une largeur utile suffisante. La faible hauteur du vide de passage a nécessité d'intégrer la grille de ventilation dans la partie battante supérieure du cadre de fenêtre.

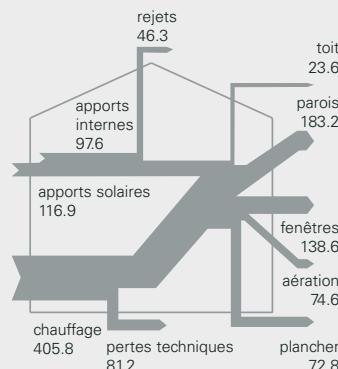
EXISTANT Diagramme de Sankey.
La valeur limite SIA 380/1 est de 1170 MJ/m² et les besoins de chaleur de chauffage sont de 324.6 MJ/m².

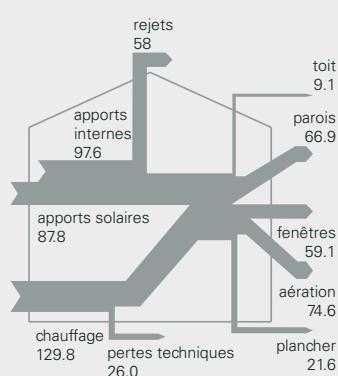
SCÉNARIO 2 Diagramme de Sankey en [MJ/m²]. La valeur limite SIA 380/1 est de 119 MJ/m² et les besoins de chaleur de chauffage sont de 103.9 MJ/m².

Part des pertes par les ponts thermiques: 18.1% (si l'on ne tient pas compte des pertes par aération).

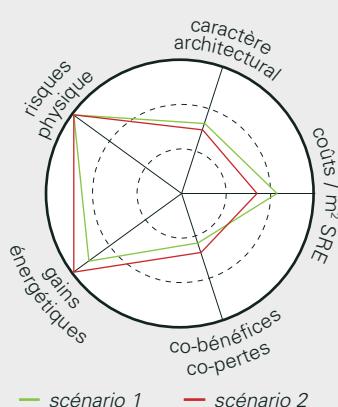
ÉVALUATIONS des scénarios. Un résultat optimal devrait tendre vers une forme circulaire extérieure, sans point faible évident.

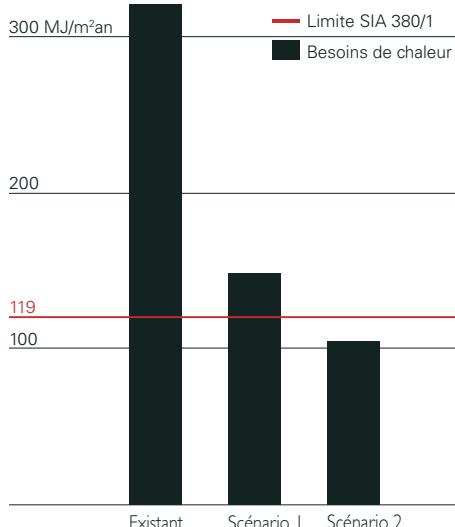
Graphique des besoins de chaleur de l'état existant et des scénarios.

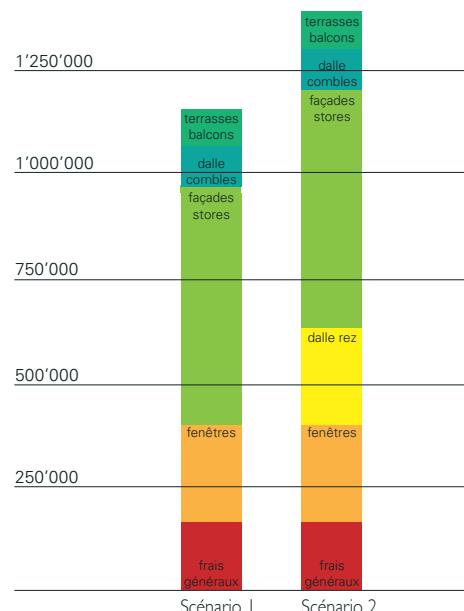
Graphique des coûts financiers de chaque scénario répartis par éléments.

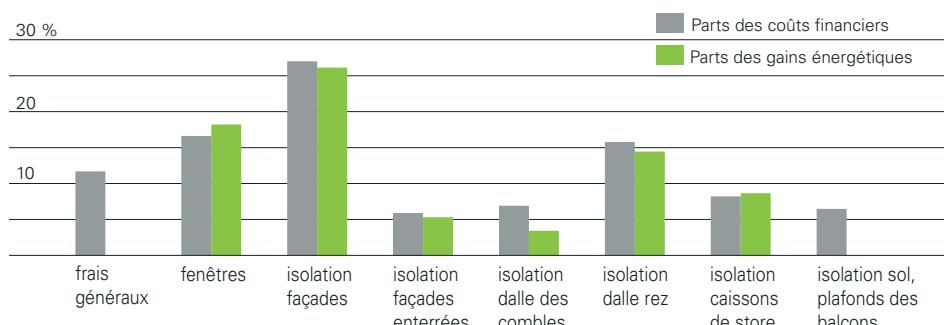
Graphique représentant la part des coûts et les gains énergétiques par mesure d'intervention.

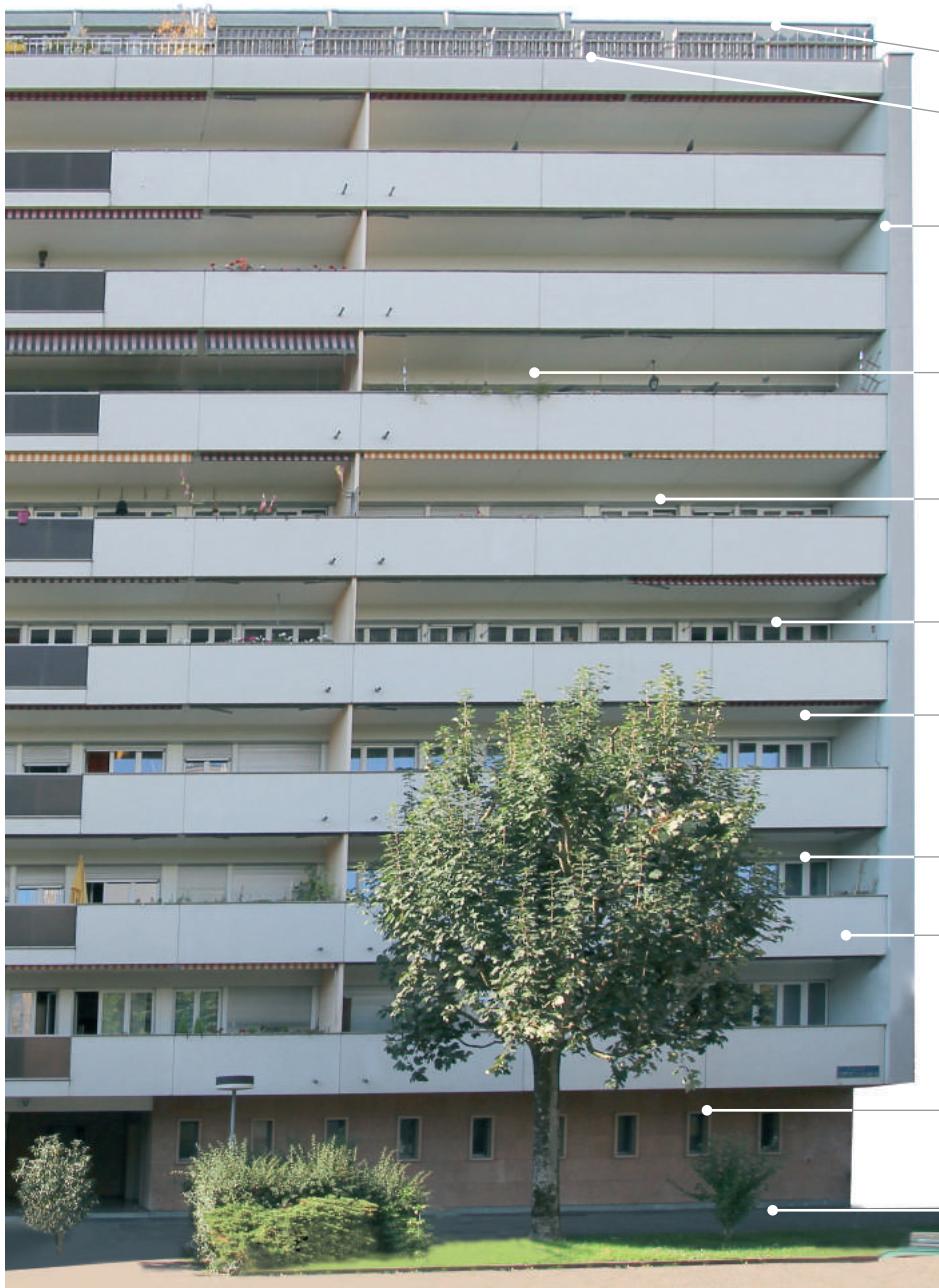
Extrait de la façade nord.

toiture

plate

attique

en retrait de la façade, façades béton préfabriqué

mur de refend

en béton armé, partiellement isolé

espaces extérieurs

balcons linéaires, dalle béton, garde-corps en béton préfabriqué peint et verre
