CARACTÉRISTIQUES

Ce bâtiment est très représentatif des immeubles genevois des années fin 1800, début 1900. Il est situé au centre-ville de Genève, en contiguïté avec un immeuble de logements et un théâtre. Le rez-de-chaussée accueille des surfaces commerciales, alors que les cinq étages sont consacrés au logement. La toiture en pente asymétrique abrite encore deux niveaux de combles, également habités. Caractéristique des immeubles de son époque, ce bâtiment présente deux façades d'aspect différent sur rue et sur cour: la façade sur rue est richement décorée (revêtement en pierre naturelle, balcons sur consoles, corniches et moulures) alors que la façade sur cour est beaucoup plus sobre et dépouillée (seuls des encadrements en pierre calcaire soulignent le contour des fenêtres, pour le reste, la façade est simplement crépie).

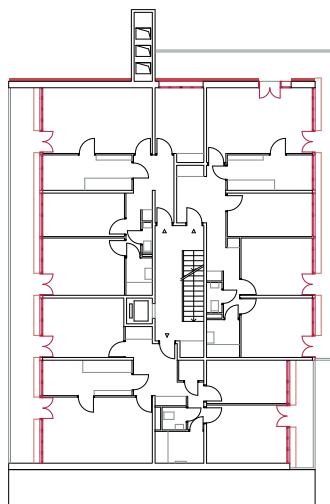
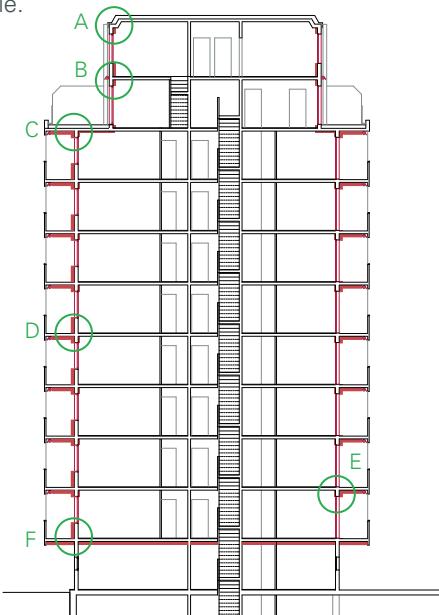
Plan et coupe schématiques. En rouge, les éléments de l'enveloppe isolés dans le scénario d'intervention n°2. En vert, les raccords caractéristiques du bâtiment.

La typologie architecturale des étages 1 à 8 divergeant fortement de celle des niveaux de l'attique, des stratégies d'intervention différentes sont proposées. Ainsi, aux étages 1 à 8, la présence des balcons-coursives permet d'isoler le bâtiment par l'extérieur des contrecœurs, sans en modifier l'apparence générale. En attique, une intervention par l'intérieur est privilégiée afin de conserver le caractère et la durabilité de la façade existante en béton préfabriqué coloré. Au rez-de-chaussée, une isolation insérée dans la cavité du faux-plafond existant permet d'isoler ce niveau du volume chauffé. Certaines interventions ciblées complètent l'intervention : isolation des caissons de stores, seuils isolés de fenêtre et isolation des linteaux, par exemple.

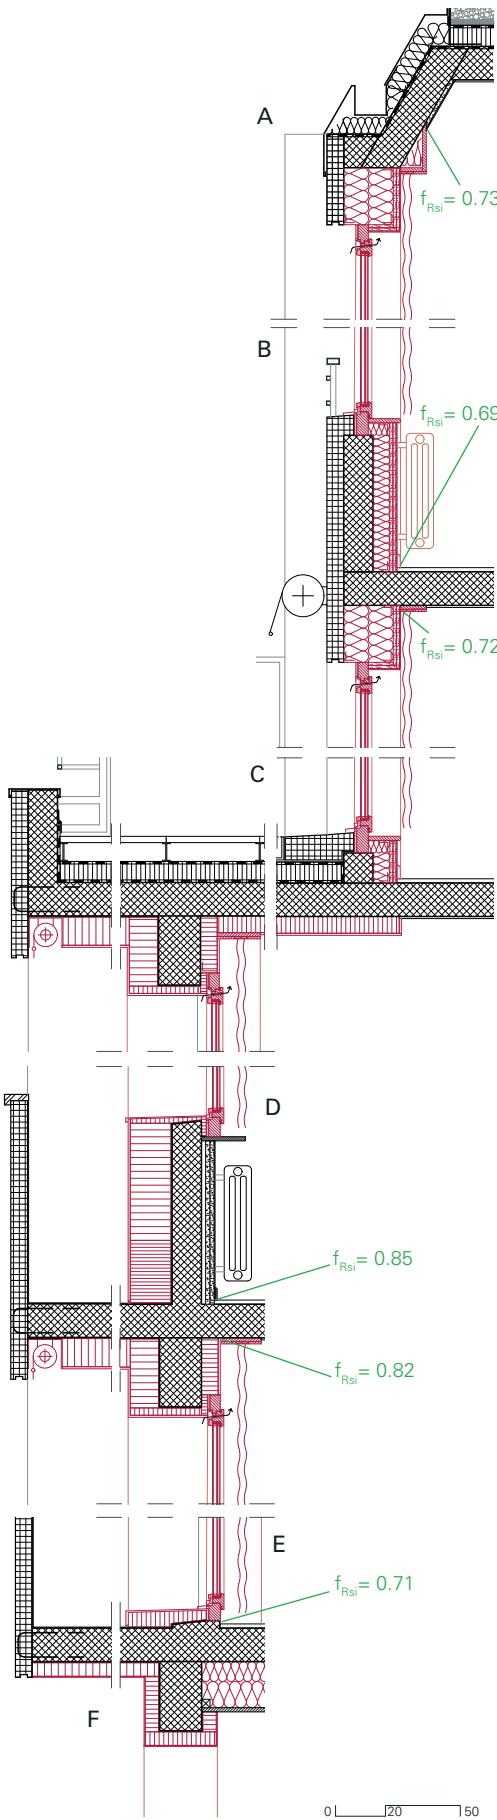
**Caisson de store attique**

- Élément en béton préfabriqué 80 mm
- Isolation laine minérale, $\lambda = 0.04 \text{ W/mK}$, 240 mm
- Pare-vapeur
- Plaques de plâtre 2x15 mm
- Enduit intérieur 5 mm

- Parquet collé, 20 mm
- Dalle béton armé, 160 mm
- Isolation laine minérale, $\lambda = 0.04 \text{ W/mK}$, 100 mm
- Faux-plafond suspendu plaques de plâtre gypseées 25 mm

Extrait de la coupe façade rue présentant les propositions d'intervention du scénario 2.

E Les nouvelles portes-fenêtres en cadre bois-métal avec un verre isolant triple permettant l'accès aux balcons bénéficient d'un seuil en aluminium isolé, ceci limite les effets de pont thermique de la dalle.

F Le rez-de-chaussée étant exclu du volume chauffé du bâtiment, une isolation en laine minérale est mise en place dans le faux-plafond existant. A l'intérieur des locaux de service, une attention particulière est portée dans l'exécution de retours d'isolation verticaux, permettant de limiter les ponts thermiques de la structure.

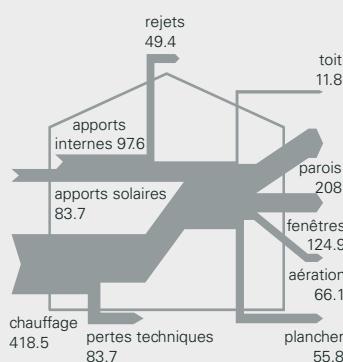
EXISTANT Diagramme de Sankey en MJ/m². La valeur limite SIA 380/1 est de 108.3 MJ/m² et les besoins de chauffage sont de 334.8 MJ/m².

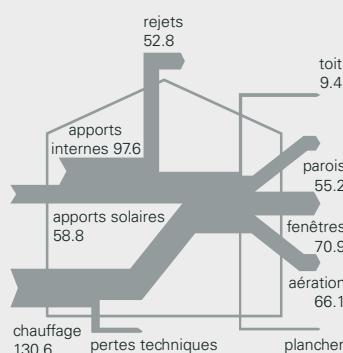
SCÉNARIO 2 Diagramme de Sankey en MJ/m². La valeur limite SIA 380/1 est de 108.3 MJ/m² et les besoins de chauffage sont de 104.4 MJ/m².

Part des pertes par les ponts thermiques: 25.8 % (si l'on ne tient pas compte des pertes par aération).

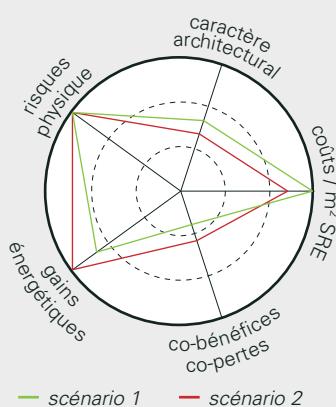
ÉVALUATIONS des scénarios. Un résultat optimal devrait tendre vers une forme circulaire extérieure, sans point faible évident.

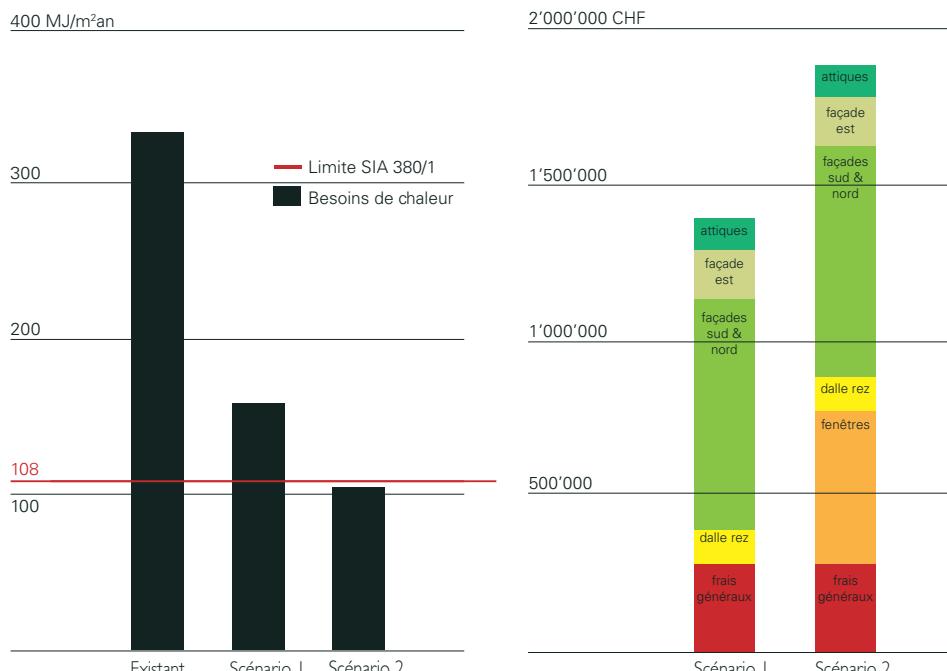
Graphique des besoins de chaleur de l'état existant et des scénarios.

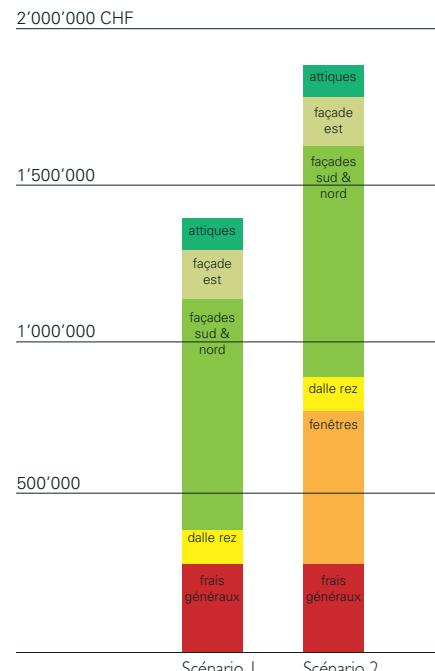
Graphique des coûts financiers de chaque scénario répartis par éléments.

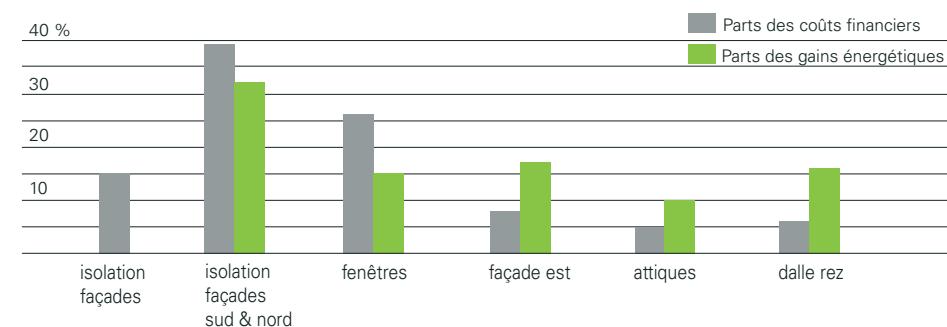
Graphique représentant la part des coûts et les gains énergétiques par mesure d'intervention pour le scénario 2.

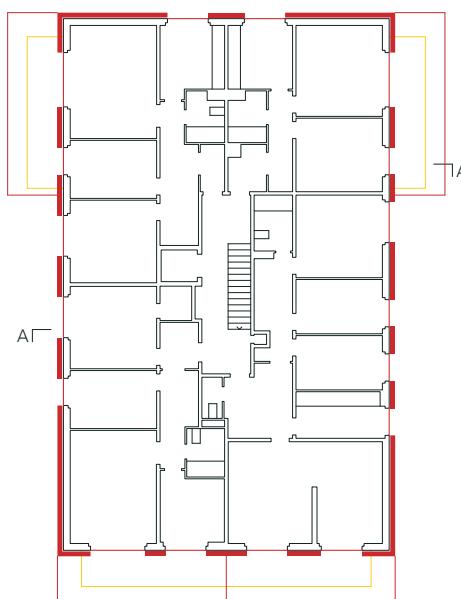
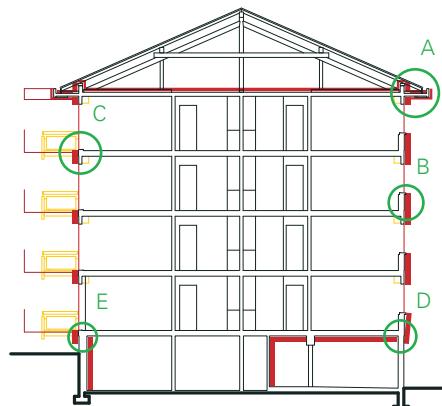
Plan et coupe schématiques. En rouge, les éléments de l'enveloppe isolés dans le scénario d'intervention n°1. En vert, les raccords caractéristiques du bâtiment.

Le contexte bâti et les caractéristiques architecturales peu marquantes du bâtiment ont conduit à proposer une nouvelle enveloppe pour le bâtiment. Elle modifie entièrement l'aspect du bâtiment et améliore ses performances énergétiques. Elle enveloppe les quatre étages supérieurs du bâtiment. Les locaux non-chauffés du rez-inférieur ne sont pas isolés. Seuls les murs du local commercial sont isolés à l'intérieur. Les balcons sont remplacés par de nouveaux éléments indépendants de la construction. Ils offrent un espace extérieur plus généreux à chaque appartement et permettent la résolution des ponts thermiques des dalles en béton armé.

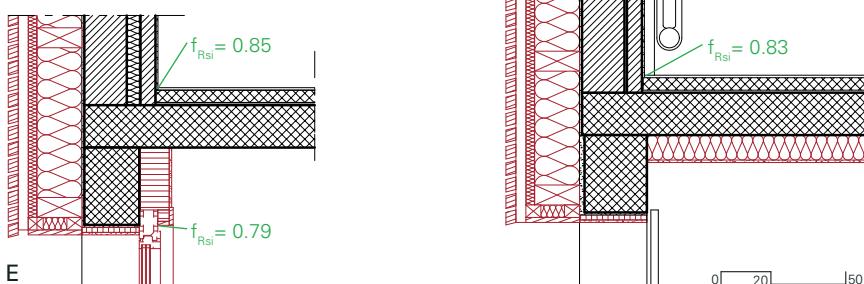
DÉTAILS – SCÉNARIO 1

A L'isolation existante des combles est démontée. La mise en oeuvre du pare-vapeur et de l'isolation aux raccords de la sablière doit être réalisée soigneusement. L'importante épaisseur d'isolation nécessite la modification de l'escalier escamotable d'accès. Afin d'éviter une température de surface trop faible dans l'angle intérieur, la dalle de l'acrotère en béton armé est isolée par-dessus et par-dessous.

B Les volets à rouleau intérieurs sont remplacés par des stores extérieurs à lamelles pour éviter le pont thermique des caissons de store. Les caissons de store intérieurs sont démontés. La nouvelle fenêtre est positionnée à l'extérieur du mur porteur pour ne pas réduire le vide de lumière. A l'intérieur, une nouvelle embrasure en bois reprend les irrégularités. Une grille hygroréglable insérée dans le dormant du cadre de fenêtre permet de gérer le renouvellement d'air réduit par la plus grande étanchéité de la nouvelle enveloppe.

C Pour réduire le pont thermique, la dalle continue en béton armé des balcons est sciée. Les nouveaux balcons sont indépendants de la façade et portent sur leurs propres fondations.

D Une isolation est posée aux plafonds des garages. Un pont thermique acceptable du point de vue de la physique du bâtiment demeure au niveau du linteau en béton. Les parois intérieures du hall d'entrée du rez-de-chaussée en contact avec des espaces non-chauffés sont isolées.

E Le doublage intérieur et l'isolation des façades du local commercial sont démontés afin de ne pas réduire la surface avec la pose de la nouvelle isolation. Une isolation de 20 mm placée sous le linteau de fenêtre permet d'atténuer le pont thermique.

Raccord façade / dalle des combles

- . Panneau d'aggloméré, 22 mm
- . Ossature, isolation laine minérale, $\lambda = 0.034 \text{ W/mK}$, 80 mm
- . Ossature, isolation laine minérale, $\lambda = 0.035 \text{ W/mK}$, 120 mm
- . Pare-vapeur
- . Isolation 60 mm et panneaux agglomérés (démontés)
- . Dalle en béton armé 170 mm
- . Enduit plâtre 6 mm

Caisson de store

- . Bardage bois 40 mm
- . Lattage bois 40 mm
- . Store à lamelles extérieur
- . Cadre de fenêtre bois isolé 75 mm
- . Linteau en béton armé 170 mm
- . Caisson store intérieur (démonté)
- . Lattage bois 90 mm
- . Panneau de plâtre fibré 2x10 mm
- . Lissage plâtre

Contre-coeur façade

- . Bardage bois 40 mm
- . Lattage bois 40 mm
- . Isolation coupe-vent en fibres de bois, $\lambda = 0.047 \text{ W/mK}$, 35 mm
- . Ossature, isolation fibres de bois $\lambda = 0.038 \text{ W/mK}$, 180 mm
- . Enduit extérieur 8 mm
- . Briques T.C. creuses 180 mm
- . Briques T.C. creuses 60 mm
- . Enduit plâtre 6 mm

Façade

- . Bardage bois 40 mm
- . Lattage bois 40 mm
- . Isolation coupe-vent en fibres de bois, $\lambda = 0.047 \text{ W/mK}$, 35 mm
- . Ossature, isolation fibres de bois $\lambda = 0.038 \text{ W/mK}$, 180 mm
- . Enduit extérieur 8 mm
- . Briques T.C. creuses 180 mm
- . Isolation laine de verre 40 mm
- . Pare-vapeur feuille alu
- . Briques T.C. creuses 60 mm
- . Enduit plâtre 6 mm

Façade local commercial (E)

- . Enduit extérieur 8 mm
- . Béton armé 250 mm
- . Isolation laine de verre 40 mm (démontée)
- . Pare-vapeur feuille alu (démonté)
- . Briques T.C. creuses 60 mm (démontées)
- . Enduit plâtre 6 mm (démonté)
- . Isolation verre cellulaire $\lambda = 0.040 \text{ W/mK}$, 120 mm
- . Crépi 7 mm

Dalle sur locaux non-chauffés

- . Parquet collé 10 mm
- . Chape ciment 60 mm
- . Couche de séparation
- . Dalle en béton armé 170 mm
- . Isolation laine minérale, $\lambda = 0.035 \text{ W/mK}$, 100 mm
- . Crépi 7 mm

Coupe de la façade ouest et extrait coupe de la façade sud du scénario 1.

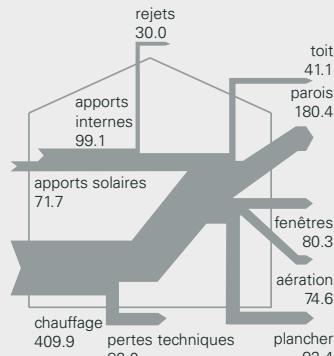
EXISTANT Diagramme de Sankey en [MJ/m²]. La valeur limite SIA 380/1 est de 140 MJ/m² et les besoins de chaleur de chauffage sont de 3279 MJ/m².

Part des pertes par les ponts thermiques: 15.1% (si l'on ne tient pas compte des pertes par aération).

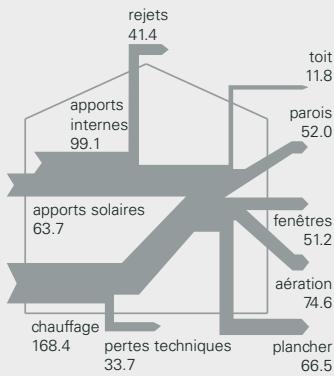
SCÉNARIO 1 Diagramme de Sankey en [MJ/m²]. La valeur limite SIA 380/1 est de 141.3 MJ/m² et les besoins de chaleur de chauffage sont de 134.7 MJ/m².

Part des pertes par les ponts thermiques: 11.4% (si l'on ne tient pas compte des pertes par aération).

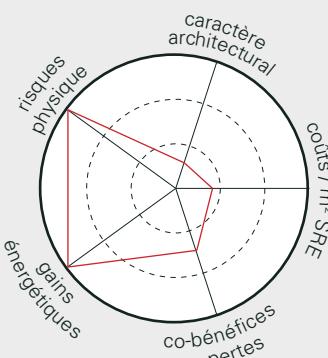
ÉVALUATIONS des scénarios. Un résultat optimal devrait tendre vers une forme circulaire extérieure, sans point faible évident.

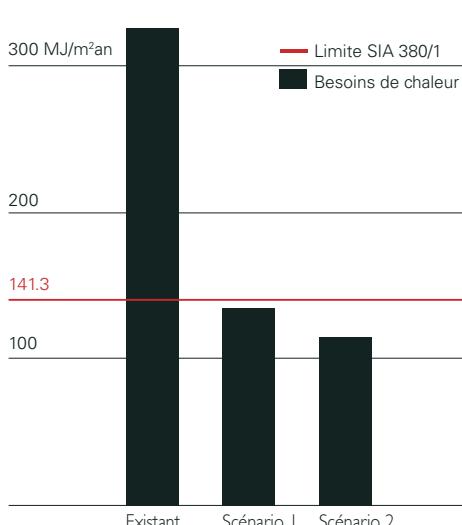
Graphique des besoins de chaleur de l'état existant et des différents scénarios.

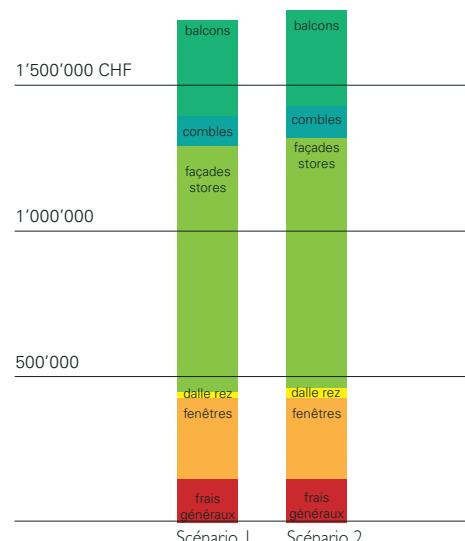
Graphique des coûts financiers de chaque scénario répartis par éléments.

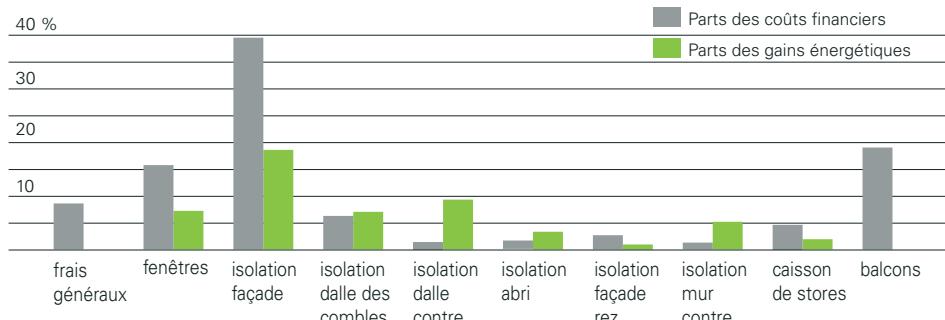
Graphique représentant la part des coûts et les gains énergétiques par mesure d'intervention.

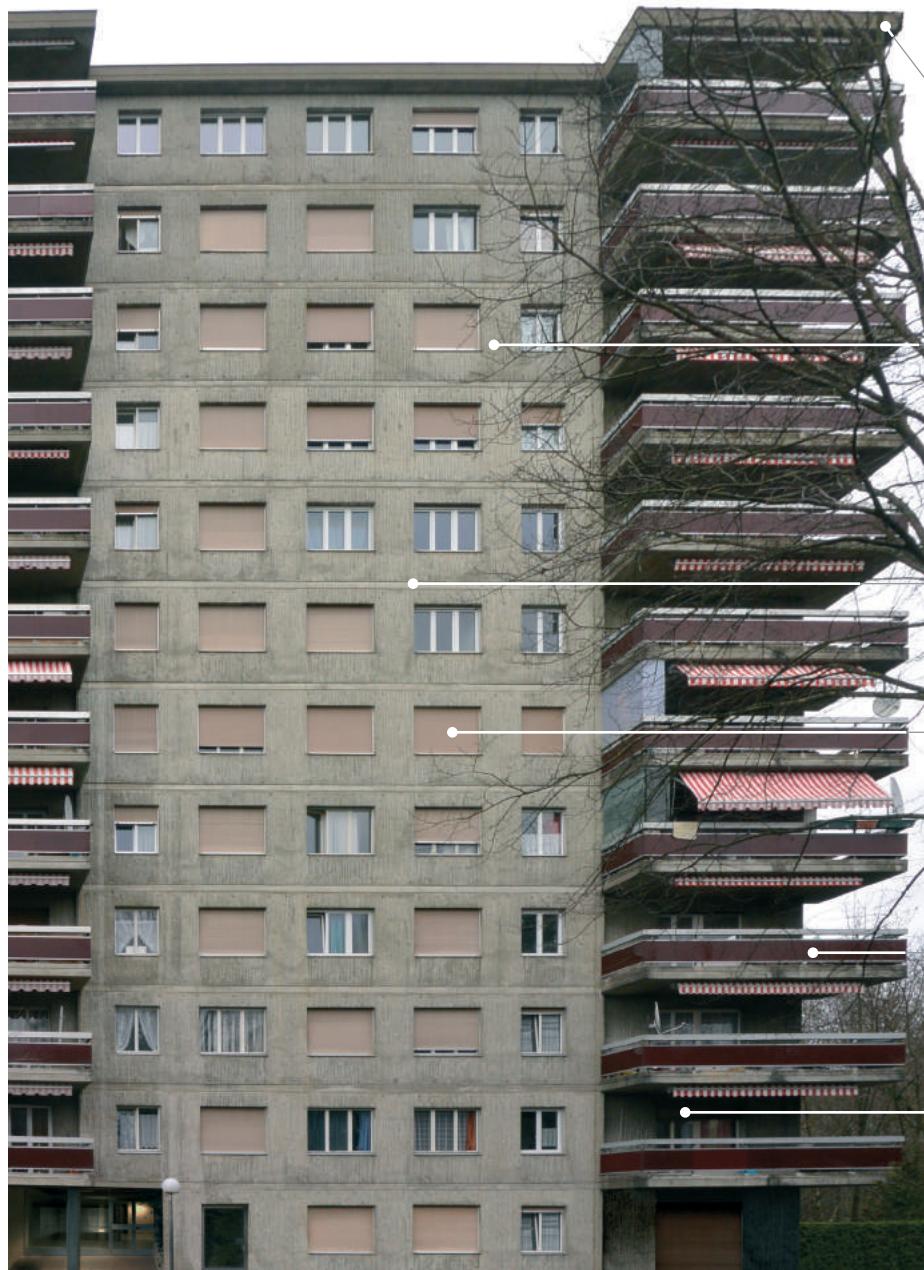
Mur de façade
Umes: $0.46 \text{ W/m}^2\text{K}$ ($\pm 13\%$)
Ucal existant: $0.45 \text{ W/m}^2\text{K}$
Ucal rénové: $0.19 \text{ W/m}^2\text{K}$

- . Béton apparent 200 mm
- . Isolation 60 mm (démontée)
- . Pare-vapeur aluminium (démonté)
- . Doublage plâtre 60 mm (démonté)
- . Enduit plâtre ~3 mm (démonté)
- . Isolation 30 + 120 mm
- . Pare-vapeur

Dalle sur sous-sol
Ucal existant: $2.57 \text{ W/m}^2\text{K}$
Ucal rénové: $0.20 \text{ W/m}^2\text{K}$

- . Parquet
- . Chape ciment ~60 mm
- . Couche séparation
- . Dalle béton armé 180 mm
- . Isolation 140 mm

Toiture, dalle des combles
Ucal existant: $1.0 \text{ W/m}^2\text{K}$
Ucal rénové: $0.15 \text{ W/m}^2\text{K}$

- . Etanchéité
- . Isolation 160 mm
- . Barrière-vapeur
- . Chape ciment 60 mm
- . Etanchéité
- . Couche séparation liège ~20 mm
- . Dalle béton armé 180 mm
- . Enduit plâtre ~6 mm

Fenêtres
Ug existant: $3.2 \text{ W/m}^2\text{K}$
Uf existant: $2.1 \text{ W/m}^2\text{K}$
g existant: 0.75
Ug rénové: $0.6 \text{ W/m}^2\text{K}$
Uf rénové: $1.1 \text{ W/m}^2\text{K}$
g rénové: 0.67

- . Cadre rénové en PVC ou bois
- . Verre isolant double rénové ou deux verres sans isolation d'origine
- . Cadre en bois
- . Verre isolant triple

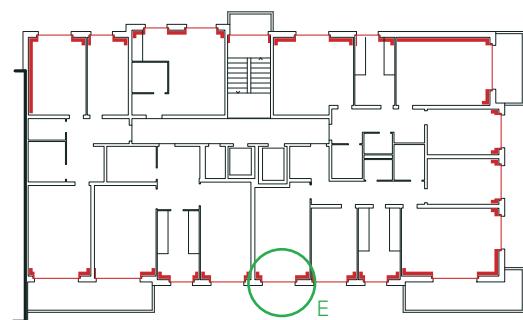
Plan et coupe schématiques. En rouge, les éléments de l'enveloppe isolés dans le scénario d'intervention. En vert, les raccords caractéristiques du bâtiment.

Afin de conserver l'enveloppe en béton apparent structuré présentant des qualités de résistance et de durabilité intéressante, la stratégie d'intervention propose la mise en place d'éléments intérieurs en bois isolés. L'intervention intérieure permet une flexibilité des travaux selon les appartements et selon leur occupation. Les éléments intègrent les prises électriques, la fenêtre, le store, la ventilation, le chauffage, la galerie à rideau. Leur profondeur de 40 cm, nécessaire pour atténuer les ponts thermiques inférieurs et supérieurs au raccord de la dalle, permet d'accueillir un espace de rangement. Le grand nombre de logements permet d'envisager une préfabrication de ces modules en série afin d'obtenir une qualité de réalisation optimum du point de vue de la physique du bâtiment et une réduction des coûts. Cette intervention s'accompagne d'une isolation sur la toiture plate existante et sous la dalle des logements en contact avec les garages.

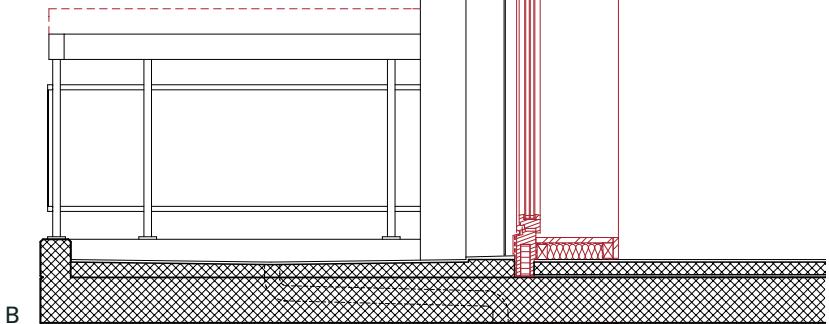
DÉTAILS – SCÉNARIO 2

A L'épaisseur d'isolation sur la toiture de 160 mm respecte les 25 mm de hauteur de retenue d'eau au sommet de l'acrotère. L'étanchéité sur l'acrotère doit être fermée et résister au UV.

B Aucune intervention extérieure n'étant prévue, la mise aux normes de la hauteur de la balustrade dépend du cadre légal local.

La continuité de la dalle en béton du balcon crée une interruption de l'isolation intérieure. Des retours d'isolation de 400 mm de profondeur et 60 mm d'épaisseur au-dessus et au-dessous de la dalle sont nécessaires pour atténuer le pont thermique. Une grille de ventilation hygroréglable est insérée dans la surhauteur du cadre de la fenêtre.

C-E Les façades exposées à la pluie battante doivent être protégées contre les infiltrations d'eau par capillarité. Si nécessaire, un traitement hydrofuge, incolore non filmogène, est possible. Un pare-vapeur hydrovariable est recommandé afin de permettre à l'humidité éventuellement accumulée de s'évacuer. L'étanchéité à l'air doit être soigneusement exécutée. Une liste de finition, posée ultérieurement, permet de réaliser un collage et un raccord étanche du pare-vapeur aux dalles et murs existants. Afin d'éviter une convection d'air possible entre le mur en béton et l'isolation lors de la mise en place de l'élément; une isolation de 30 mm de laine minérale est préalablement mise en œuvre contre les murs et la dalle. Les passages de conduites de chauffage à travers le pare-vapeur restent un point délicat. L'isolation du caisson de store doit recouvrir le haut du cadre de fenêtre afin d'éviter une température de surface trop basse à l'angle du cadre et du panneau de fermeture du caisson de store.

D Une isolation résistante au feu est placée au plafond des garages.

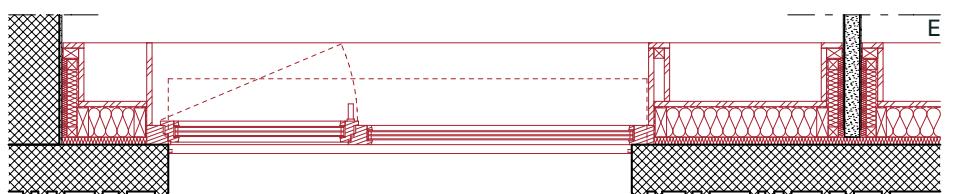
Raccord façade / dalle toiture

- . Gravier 50 mm
- . Étanchéité
- . Isolation polystyrène extrudé, $\lambda = 0.029 \text{ W/mK}$, 160 mm
- . Barièvre-vapeur 3 mm
- . Chape ciment, 60 mm
- . Liège, 20-30 mm
- . Béton armé, 180 mm
- . Enduit plâtre, 7 mm
- . Isolation d'angle en polyuréthane rigide, doublée d'un pare-vapeur, $\lambda = 0.03 \text{ W/mK}$, 30 x 100 cm, 20 à 3 mm

Dalle de terrasse

- . Carrelage 10 mm
- . Chape de pente en ciment., 60 mm
- . Béton armé apparent 180 mm

Raccord mur / dalle

- . Béton armé 180 mm
- . Isolation laine minérale sur 400 mm de profondeur, $\lambda = 0.032 \text{ W/mK}$, 60 mm
- . Pare-vapeur à diffusion d'humidité variable permettant l'assèchement
- . Panneau multiplis, 21 mm
- . Grille de ventilation hygroréglable dans la surhauteur de cadre

Caisson de store

- . Béton armé apparent 150 mm
- . Vide pour store
- . Panneau fibres tendres 20 mm
- . Isolation laine minérale, $\lambda = 0.032 \text{ W/mK}$, 60 mm
- . Pare-vapeur à diffusion d'humidité variable permettant l'assèchement
- . Isolation laine minérale, $\lambda = 0.032 \text{ W/mK}$, 40 mm
- . Panneau multiplis, 21 mm
- . Grille de ventilation hygroréglable dans la partie du caisson de store

Dalle sur espace non-chauffé

- . Parquet collé ~10 mm
- . Chape ciment 60 mm
- . Couche séparation
- . Béton armé apparent 180 mm
- . Isolation laine minérale incombustible avec couche de laine de bois liée au ciment de 1 mm, $\lambda = 0.034 \text{ W/mK}$, 140 mm

Mur de façade

- . Béton armé apparent 200 mm
- . Isolation laine minérale, $\lambda = 0.032 \text{ W/mK}$, 30 mm
- . Isolation laine minérale, $\lambda = 0.032 \text{ W/mK}$, 120 mm
- . Pare-vapeur à diffusion d'humidité variable permettant l'assèchement
- . Panneau multiplis, 21 mm

Extrait de plan du 2^e étage et extrait de coupe de la façade sud-ouest du scénario 2.

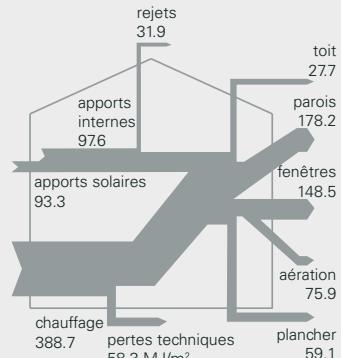
EXISTANT Diagramme de Sankey en [MJ/m²]. La valeur limite SIA 380/1 est de 121.0 MJ/m² et les besoins de chaleur de chauffage sont de 330.4 MJ/m².

Part des pertes par les ponts thermiques: 15.3% (si l'on ne tient pas compte des pertes par aération).

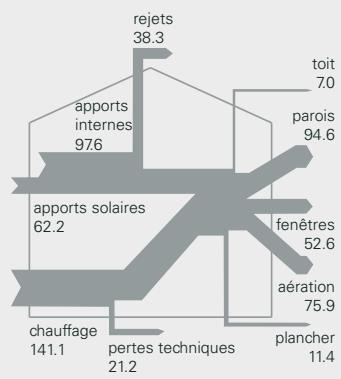
SCÉNARIO 2 Diagramme de Sankey en [MJ/m²]. La valeur limite SIA 380/1 est de 121 MJ/m² et les besoins de chaleur de chauffage sont de 119.9 MJ/m².

Part des pertes par les ponts thermiques: 38.3% (si l'on ne tient pas compte des pertes par aération).

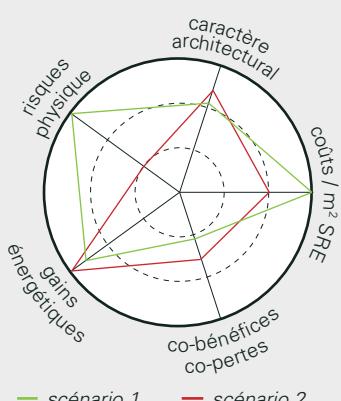
ÉVALUATIONS des scénarios. Un résultat optimal devrait tendre vers une forme circulaire extérieure, sans point faible évident.

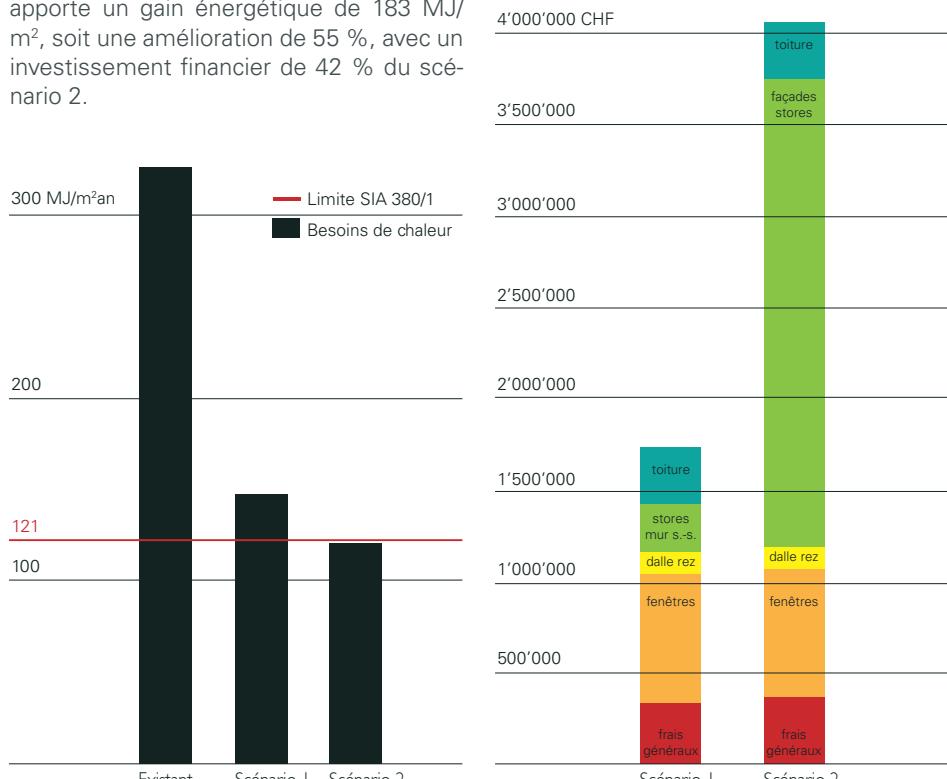
Graphique des besoins de chaleur de l'état existant et des scénarios.

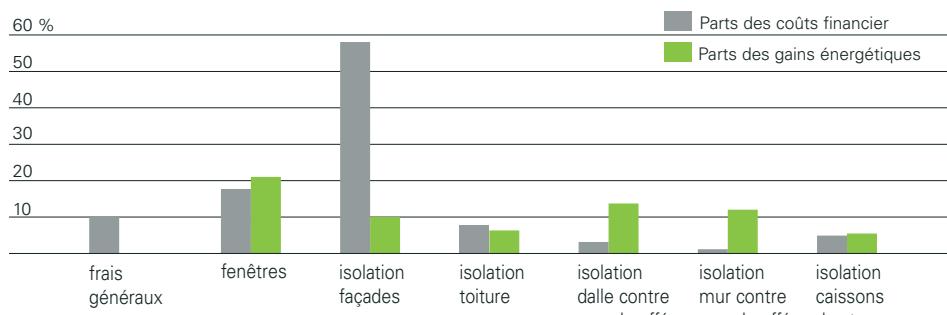
Graphique représentant la part des coûts et les gains énergétiques par mesure d'intervention.

Les éléments d'isolation intérieurs de façade intégrant plusieurs fonctions engendrent un investissement financier important (57%) par rapport aux gains énergétiques (10%). Cependant ils offrent une plus-value fonctionnelle aux appartements, ils évitent toute intervention à l'extérieur. Sans cette mesure, le scénario 1 apporterait tout de même 86% des gains énergétiques nécessaires, avec 42% de l'investissement financier. L'importante épaisseur d'isolation intérieure en façade nécessaire pour atteindre la limite de la norme SIA 380/1 implique une étude physique approfondie et une mise en œuvre soignée des détails constructifs. Une grande part des pertes (plus de 38%) est due aux ponts thermiques des dalles en béton continues et de certains murs porteurs intérieurs. Ils sont tout de même réduits par un retour d'isolation intégré dans l'élément préfabriqué.

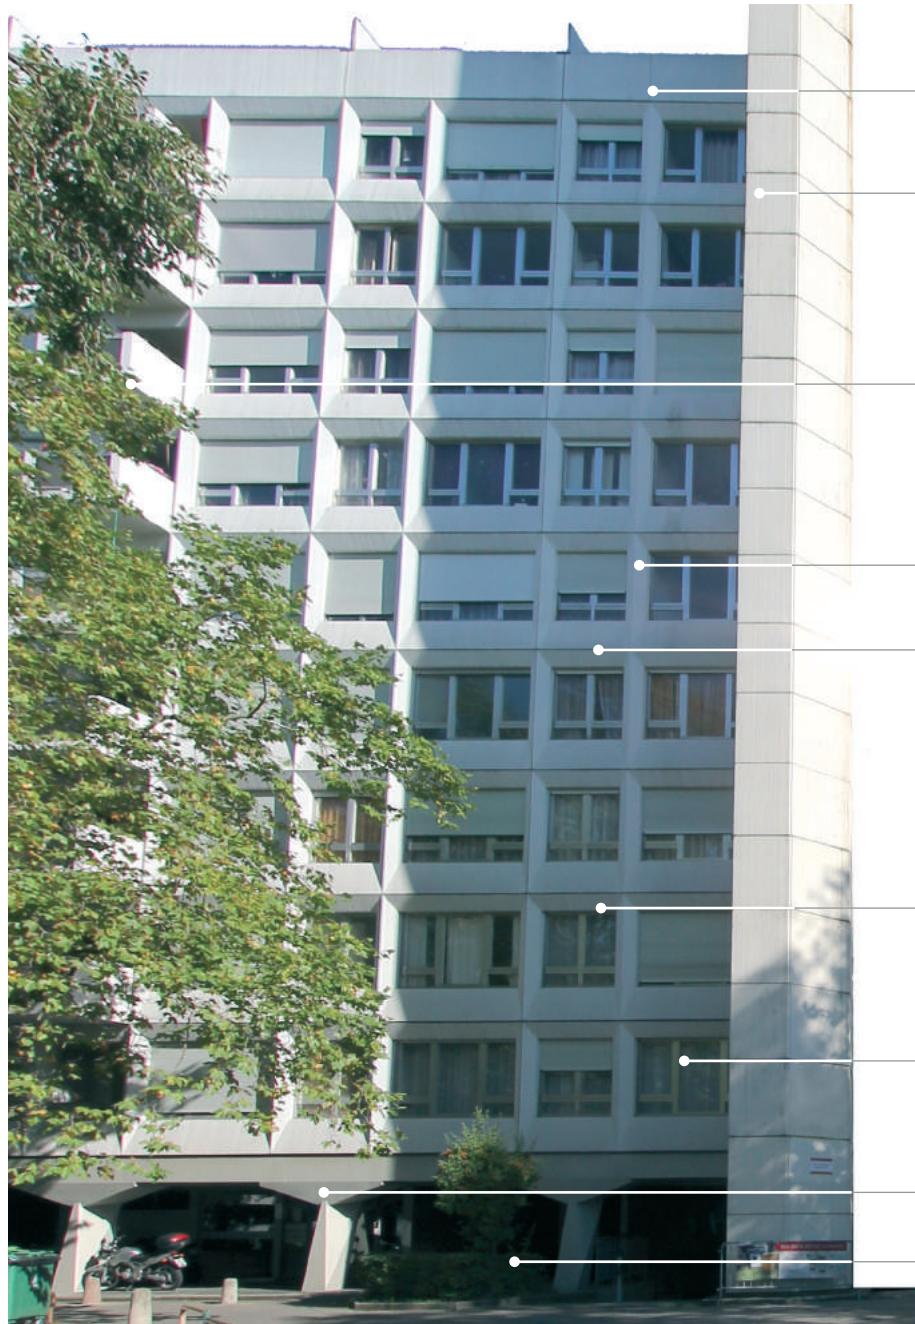
Contrecoeur de façade
Umes: $1.66 \text{ W/m}^2\text{K}$
Ucal existant: $3.59 \text{ W/m}^2\text{K}$
Ucal rénové v1: $0.23 \text{ W/m}^2\text{K}$

Contrecoeur de façade attique
Ucal existant: $3.23 \text{ W/m}^2\text{K}$
Ucal rénové: $0.20 \text{ W/m}^2\text{K}$

Dalle sur rez-de-chaussée
Ucal existant: $0.30 \text{ W/m}^2\text{K}$
Ucal rénové: $0.09 \text{ W/m}^2\text{K}$

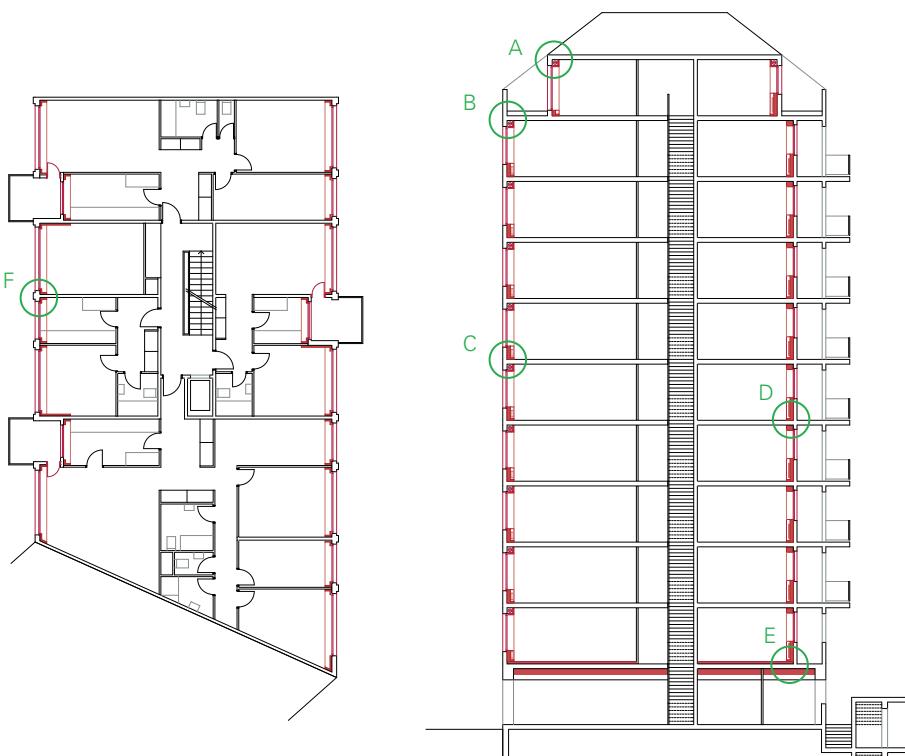
Plan et coupe schématiques. En rouge, les éléments de l'enveloppe isolés dans le scénario d'intervention n°1. En vert, les raccords caractéristiques du bâtiment.

Les caractéristiques architecturales du bâtiment (loggias, embrasures en biseaux, ouvertures dans les angles sur les loggias, corniches, attique en retrait), sa forte expressivité et la durabilité de ses éléments de façade en béton préfabriqué plaident en faveur d'une isolation par l'intérieur. La stratégie adoptée consiste à installer des éléments préfabriqués (caissons en bois isolés) sur la face intérieure de l'enveloppe et à remplacer les fenêtres d'origine par des cadres bois-métal avec des verres isolants triples. L'effet de série et la préfabrication des caissons permettent un gain de temps, d'argent et une meilleure qualité d'exécution. Cette intervention conserve intégralement l'apparence externe du bâtiment.

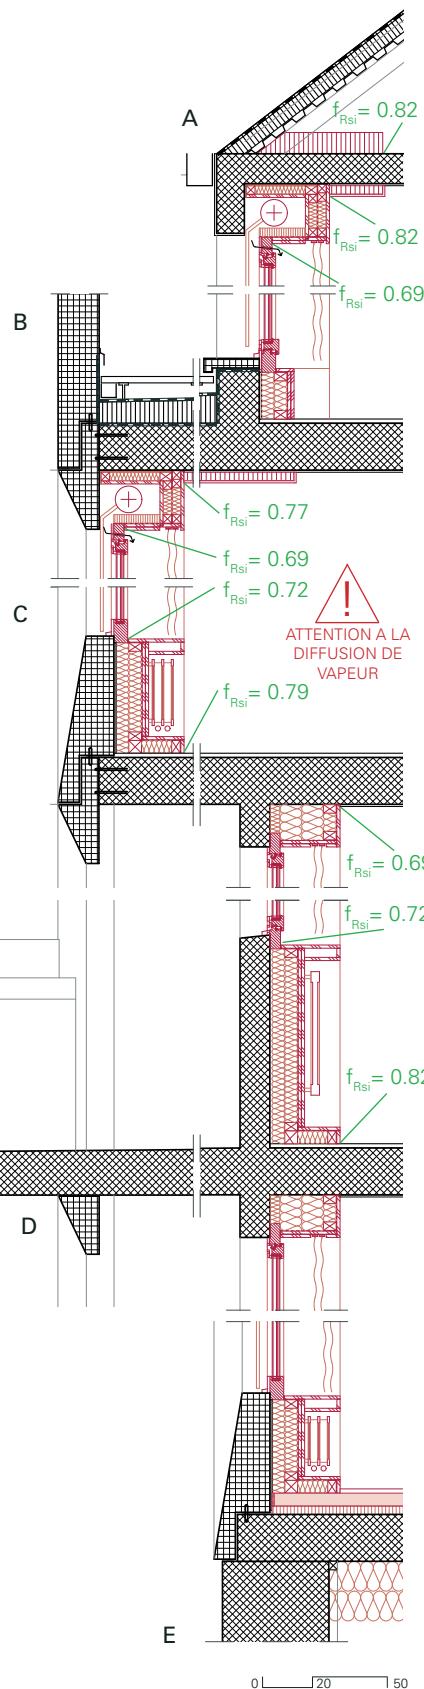
D Au niveau des balcons-loggias, l'intervention est en tous points identique. L'absence de caisson de store permet une meilleure isolation derrière le sommier.

E Une isolation de laine minérale de 280 mm est mise en œuvre en sous-face de la dalle sur rez, dans le faux-plafond existant. La hauteur sous plafond le permettant, une isolation type polyuréthane, une chape ciment et un nouveau parquet collé sont mis en œuvre sur la dalle du premier étage. Ce complexe permet de supprimer le risque de condensation lié au pont thermique au-dessus du sommier en béton.

Dalle des combles

- .Isolation polystyrène expansé, $\lambda = 0.036 \text{ W/mK}$, 100 mm
- .Dalle en béton armé 220 mm
- .Crépi de finition 10 mm
- .Isolation polystyrène expansé, $\lambda = 0.03 \text{ W/mK}$, 40 mm
- .Crépi de finition 10 mm

- .Parquet collé 20 mm
- .Chape ciment flottante 60 mm
- .Isolation type polyuréthane, $\lambda = 0.022 \text{ W/mK}$, 40 mm
- .Dalle béton armé
- .Isolant laine minérale entre sous-construction en bois, $\lambda = 0.031 \text{ W/mK}$, 2x140 mm
- .Panneau en laine de bois 30 mm

Extrait de la coupe et du plan de la façade nord présentant les propositions d'intervention

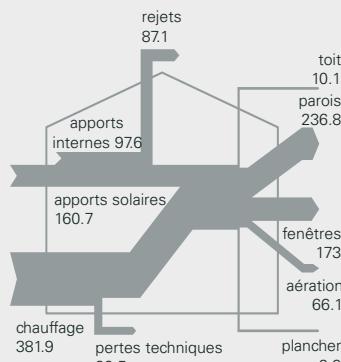
EXISTANT Diagramme de Sankey en MJ/m². La valeur limite SIA 380/1 est de 100.0 MJ/m² et les besoins de chauffage sont de 324.6 MJ/m².

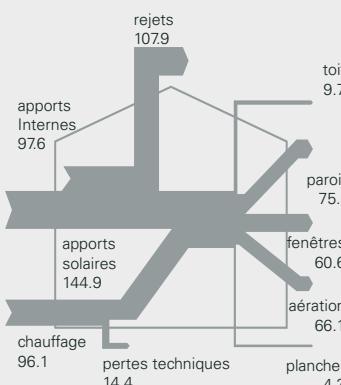
SCÉNARIO 1 Diagramme de Sankey en MJ/m². La valeur limite SIA 380/1 est de 100.0 MJ/m² et les besoins de chauffage sont de 81.7 MJ/m².

Part des pertes par les ponts thermiques: 38.6 % (si l'on ne tient pas compte des pertes par aération).

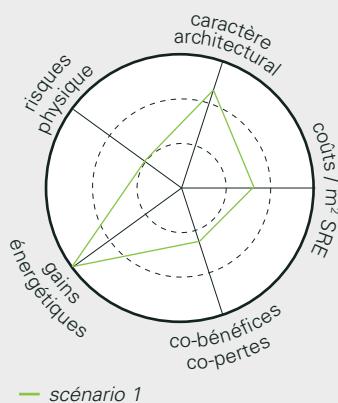
ÉVALUATIONS du scénario 1. Un résultat optimal devrait tendre vers une forme circulaire extérieure, sans point faible évident.

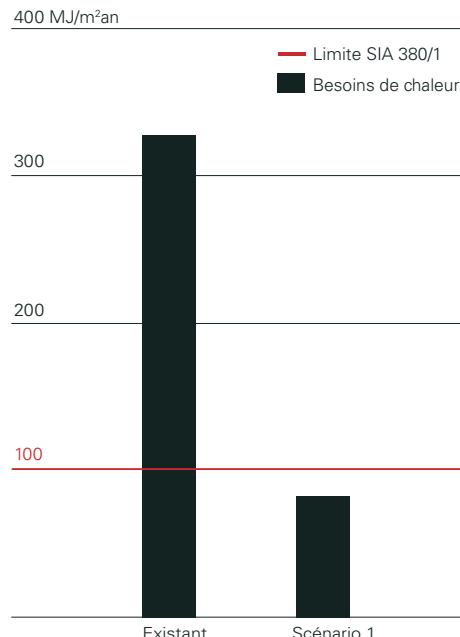
Graphique des besoins de chaleur de l'état existant et des scénarios.

Scénario 1: il intègre l'isolation par l'intérieur des deux façades par les caissons en bois préfabriqués, l'isolation sous la dalle du premier étage, le remplacement des fenêtres d'origine, l'isolation des plafonds de l'étage sous la terrasse de l'attique, ainsi que les différents retours d'isolation pour permettre d'atteindre la valeur-limite. Il apporte un gain énergétique de 242.9 MJ/m², soit 75%.

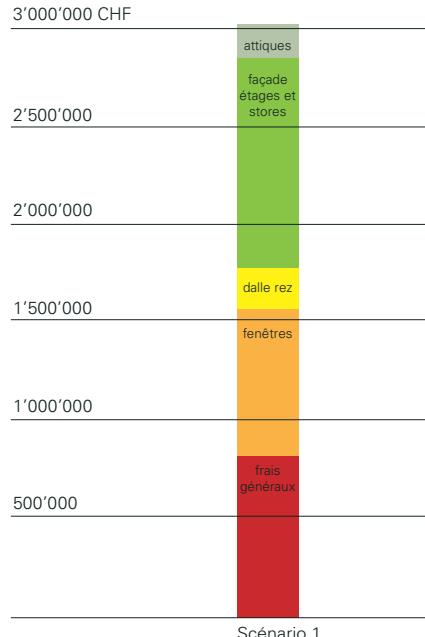
Graphique des coûts financiers répartis par éléments.

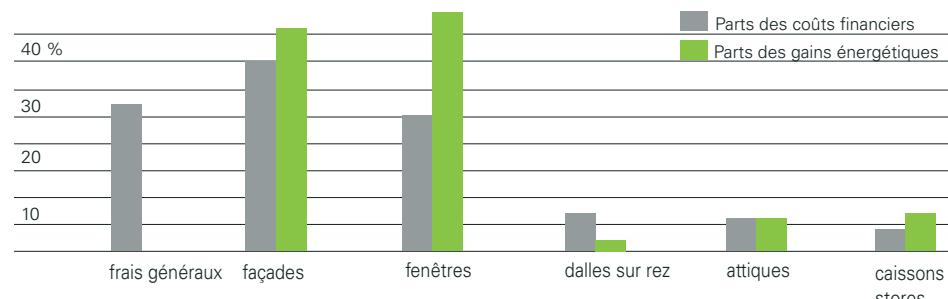
Graphique représentant la part des coûts et les gains énergétiques par mesure d'intervention pour le scénario 1.

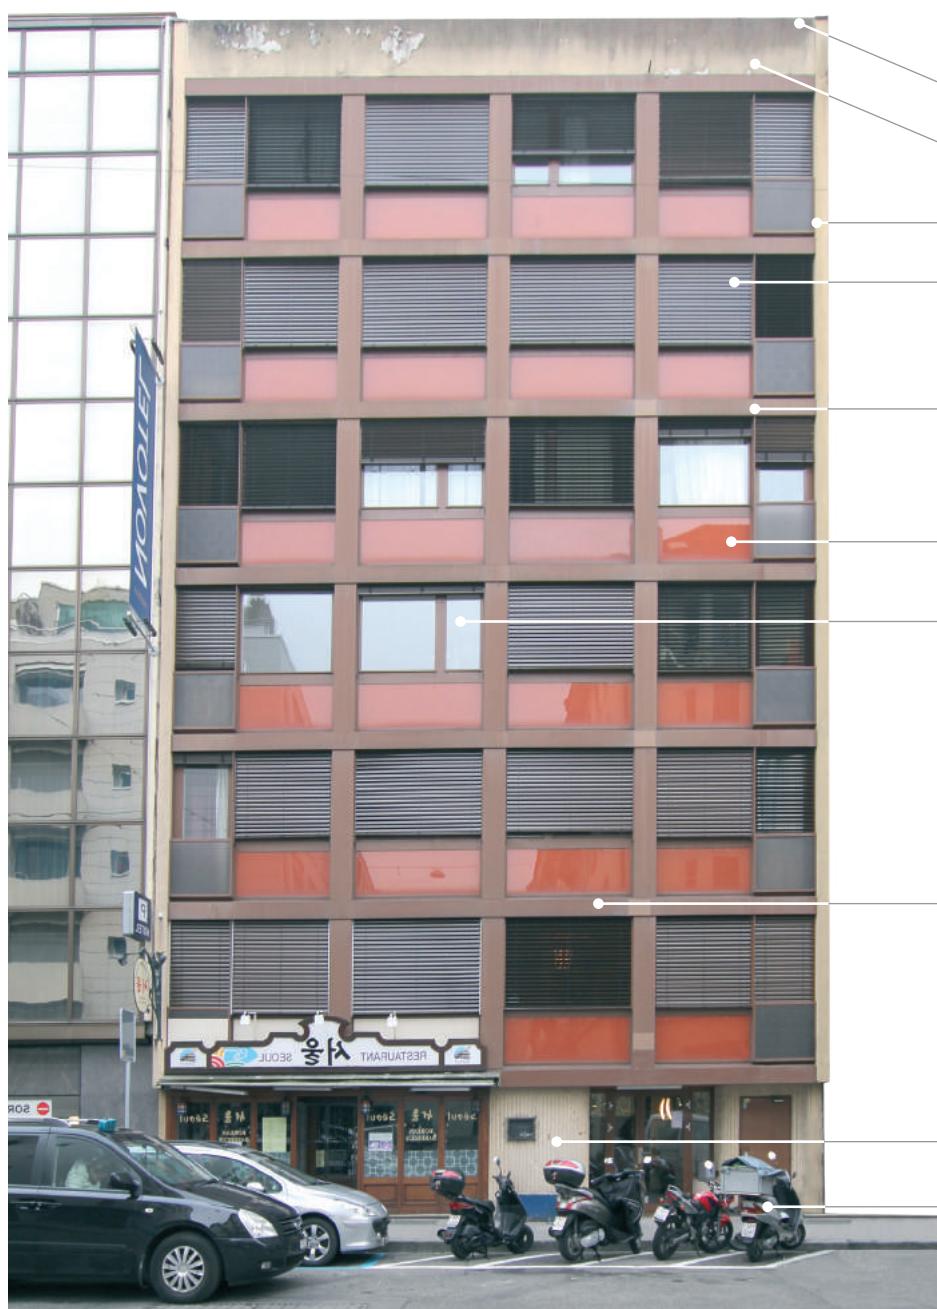
Extrait de la façade nord.

toiture plate

attique en retrait de la façade, façades béton

mur de refend en béton armé

store à lamelles extérieur

façade tôle aluminium laqué

façades aluminium, verre émaillé

fenêtres cadres bois-métal, double vitrage

dalle d'étage béton armé

façade rez-de-chaussée béton cannelé

dalle sur sous-sol béton armé

Le bâtiment se situe au centre-ville de Genève. De plan rectangulaire (12x18m), il est mitoyen entre un hôtel et un immeuble de logement. Les façades sur rue (nord) et sur cour (sud) présentent exactement le même aspect. L'immeuble se développe sur 6 étages et un niveau d'attique en retrait. Les deux murs mitoyens complétés par un mur intérieur de refend ainsi qu'un noyau de circulation armé supportent les dalles, le tout est en béton armé. Les façades non porteuses sont composées de cadres bois-métal à remplissage en verre vision ou émaillé (parties opaques, avec sandwich isolant de quelques centimètres). Des garde-corps en verre structuré permettent l'ouverture sur toute la hauteur d'une porte-fenêtre dans certaines chambres. Au premier plan, un quadrillage régulier de tôles laquées structure la façade. Elles accueillent des stores à lamelles orientables et cachent la tête de dalle (en horizontal) ainsi que les descentes d'eau de pluie (en vertical). L'attique et la toiture sont construits en béton armé. Le rez-de-chaussée accueille quelques espaces communs ainsi qu'un restaurant. Les parties opaques partiellement arrondies de la façade sont en béton cannelé, coulé sur place et présentent un certain intérêt. Le bâtiment n'a jamais connu d'assainissement ou de rénovation depuis sa construction. Ses façades légères sont caractéristiques d'une certaine architecture des années 1960-80.

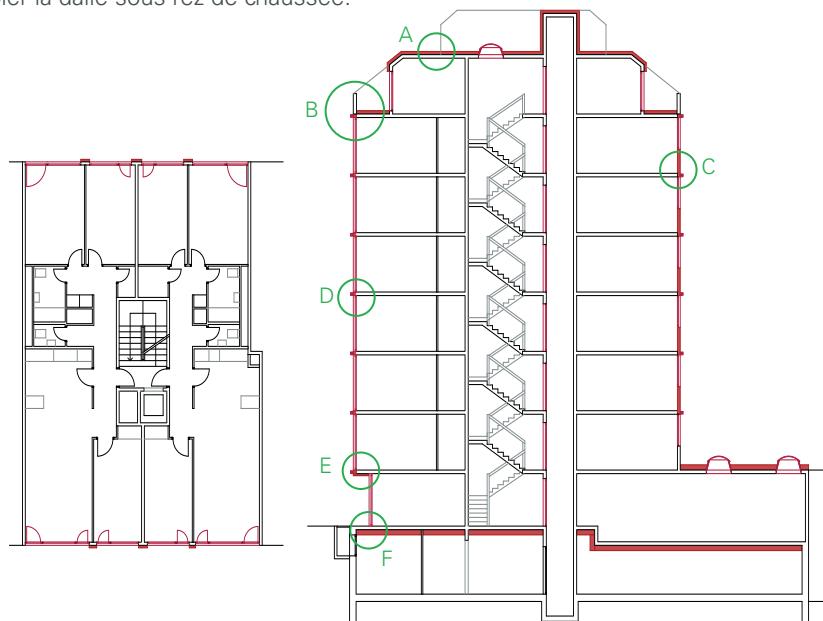
Plan et coupe schématiques. En rouge, les éléments de l'enveloppe isolés dans le scénario d'intervention n°2. En vert, les raccords caractéristiques du bâtiment.

Façade principale: les façades principales du bâtiment sont démontées et remplacées par de nouveaux cadres aluminium à rupture de pont thermique fixés entre dalles. On reprend en tous points l'expression des façades existantes, à l'exception d'une épaisseur d'isolation supérieure en contrecoeur. Cette intervention est combinée à un changement complet des fenêtres (verre isolant triple).

Toiture et terrasses: le scénario d'intervention privilégié prévoit d'assainir complètement les terrasses des attiques, ainsi que les toitures du bâtiment. Une nouvelle isolation sera posée afin d'augmenter les performances thermiques. Toutes les coupoles en places seront également changées afin de privilégier des modèles récents, thermiquement plus performants.

Dalle du rez-de-chaussée: la face inférieure de la dalle du rez, majoritairement occupée par le restaurant est isolée. Les parois verticales contre l'extérieur sont isolées depuis l'intérieur (laine minérale et pare-vapeur), ce qui permet de maintenir apparent le béton cannelé. Les vitrines et portes sont également remplacées par de nouveaux éléments en cadre bois-métal, avec un verre isolant triple.

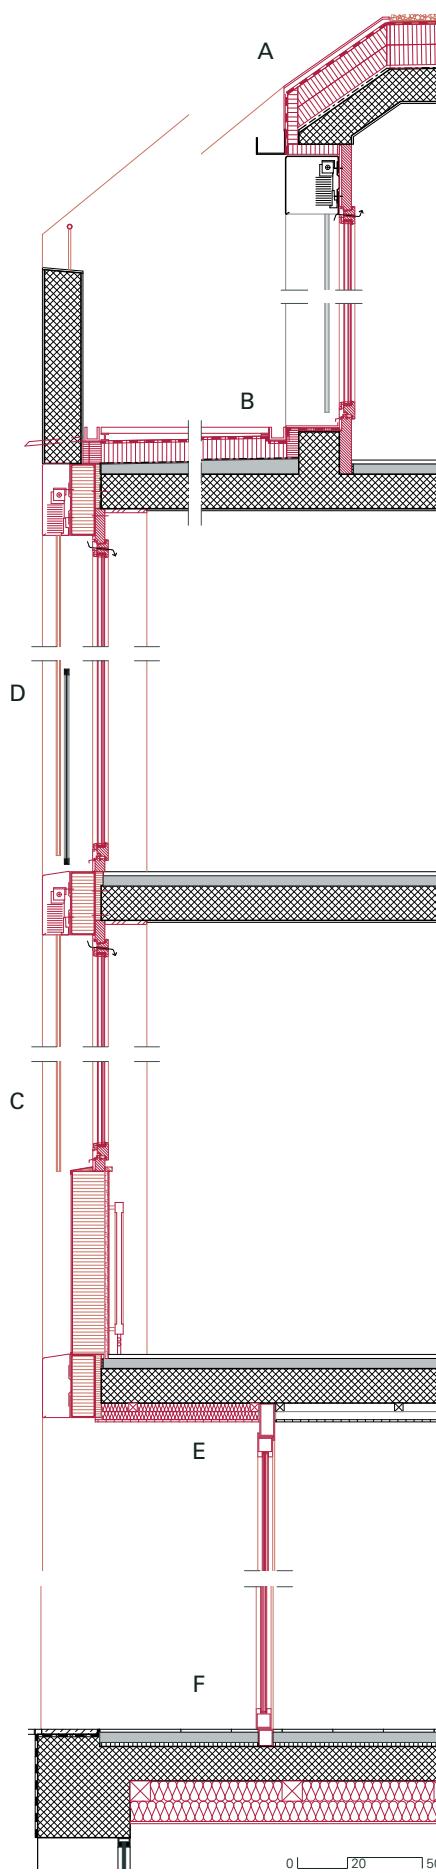
Toiture

- . Gravier 30 mm
- . Sable 20 mm
- . Etanchéité multicouche
- . Isolation type polystyrène extrudé, $\lambda = 0.036 \text{ W/mK}$, 200 mm
- . Barrière vapeur
- . Dalle béton 170 mm
- . Plafond suspendu plaques de plâtre gypseées 25 mm

Terrasses attiques

- . Dalles béton sur taquets 30 mm
- . Etanchéité multicouche
- . Isolation type polystyrène extrudé, $\lambda = 0.036 \text{ W/mK}$, 110 mm
- . Barrière-vapeur
- . Chape ciment de pente 50-80 mm
- . Dalle béton armé 170 mm
- . Plafond enduit 10 mm

Tête de dalle

- . Caisson de store à lamelles 130 mm
- . Isolation type laine minérale en fond de caisson de store, $\lambda = 0.04 \text{ W/mK}$, 90 mm
- . Isolation type laine minérale entre équerres de support des façades, $\lambda = 0.04 \text{ W/mK}$, 60 mm
- . Dalle béton armé

Contrecoeur façade rideau

- . Verre émaillé 5 mm
- . Isolation type laine de verre dans cassette métallique, $\lambda = 0.04 \text{ W/mK}$, 160 mm
- . Panneau de plâtre gypseé 20 mm
- . Radiateur

Toiture commerce

- . Gravier 30 mm
- . Sable 20 mm
- . Etanchéité multicouche
- . Isolation type polystyrène extrudé, $\lambda = 0.036 \text{ W/mK}$, 250 mm
- . Barrière-vapeur
- . Dalle béton armé 170 mm
- . Faux-plafond plaques de plâtre 100 mm

Façade rez-de-chaussée

- . Mur béton cannelé coulé sur place 200 mm
- . Lattage horizontal et isolation laine minérale, $\lambda = 0.04 \text{ W/mK}$, 40 mm
- . Lattage vertical et isolation laine minérale, $\lambda = 0.04 \text{ W/mK}$, 40 mm
- . Pare-vapeur
- . Panneau de bois triplis 30 mm

Dalle sur sous-sol

- . Carrelage collé, 20 mm
- . Chape ciment, 50 mm
- . Isolation phonique, 30 mm
- . Dalle béton armé 170 mm
- . Panneau isolant laine de bois 50 mm
- . Isolation laine minérale, $\lambda = 0.04 \text{ W/mK}$, 200 mm
- . Crépi 10 mm

Extrait de la coupe façade rue présentant les propositions d'intervention du scénario 2.

A La toiture du bâtiment, ainsi que la toiture de la cour sur le restaurant font l'objet d'un assainissement complet, en raison de leur faible isolation thermique et leur vétusté. Un nouveau complexe d'isolation et d'étanchéité est posé sur l'étanchéité provisoire (qui fait office de barrière vapeur) du bâtiment. Le gravier existant est conservé et réutilisé pour protéger la nouvelle toiture.

B Les terrasses des attiques font également l'objet d'un assainissement conséquent. Un nouveau complexe d'isolation et d'étanchéité est mis en place. Les dalles béton sont nettoyées et reposées sur les taquets.

C Les façades nord et sud, parfaitement identiques, font l'objet d'une même intervention. Elle consiste en la dépose complète des anciennes façades (éléments opaques et vitrés) pour mettre en place une façade complètement nouvelle. La proportion de surfaces vitrées et opaques reste identique. Les parties vitrées sont composées de fenêtres bois-métal avec un verre isolant triple alors que les éléments de contre-coeur sont faits de panneaux sandwich comprenant un verre émaillé de finition extérieure, un noyau d'isolation, une cassette aluminium et enfin un panneau de plâtre gypse en guise de finition intérieure. La continuité thermique entre étages est assurée par la présence d'une couche isolante en tête de dalle, protégée par une tôle aluminium thermolaquée formant le nouveau caisson de store à lamelles orientables.

D Les porte-fenêtres battantes sont également changées, suivant le même principe qu'évoqué ci-dessous. Les garde-corps en verre peuvent être conservés.

E Au rez-de-chaussée, les éléments vitrés tels que vitrines et portes-fenêtres sont changés pour privilégier des cadres bois-métal, verre isolant triple. Les parties opaques (mur en béton cannelé) seront isolées de l'intérieur. Une isolation est appliquée au plafond des parties en retrait du rez-de-chaussée (entrées) afin de garantir la continuité thermique dans ces zones.

F La dalle sur sous-sol est isolée par le dessous pour permettre d'extraire les locaux de services et les caves du volume chauffé du bâtiment.

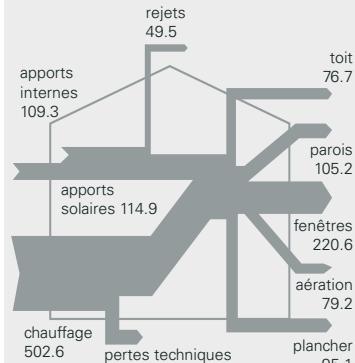
EXISTANT Diagramme de Sankey en MJ/m². La valeur limite SIA 380/1 est de 121.7 MJ/m² et les besoins de chauffage sont de 402.1 MJ/m².

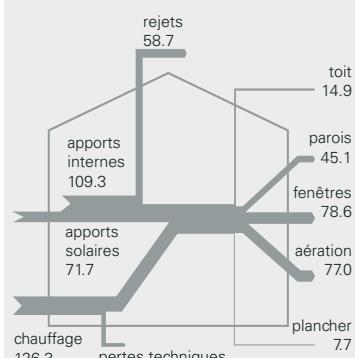
SCÉNARIO 2 Diagramme de Sankey en MJ/m². La valeur limite SIA 380/1 est de 121.7 MJ/m² et les besoins de chauffage sont de 101.1 MJ/m².

Part des pertes par les ponts thermiques: 9.7% (si l'on ne tient pas compte des pertes par aération)
