CARACTÉRISTIQUES

Ce bâtiment est très représentatif des immeubles genevois des années fin 1800, début 1900. Il est situé au centre-ville de Genève, en contiguïté avec un immeuble de logements et un théâtre. Le rez-de-chaussée accueille des surfaces commerciales, alors que les cinq étages sont consacrés au logement. La toiture en pente asymétrique abrite encore deux niveaux de combles, également habités. Caractéristique des immeubles de son époque, ce bâtiment présente deux façades d'aspect différent sur rue et sur cour: la façade sur rue est richement décorée (revêtement en pierre naturelle, balcons sur consoles, corniches et moulures) alors que la façade sur cour est beaucoup plus sobre et dépouillée (seuls des encadrements en pierre calcaire soulignent le contour des fenêtres, pour le reste, la façade est simplement crépie).

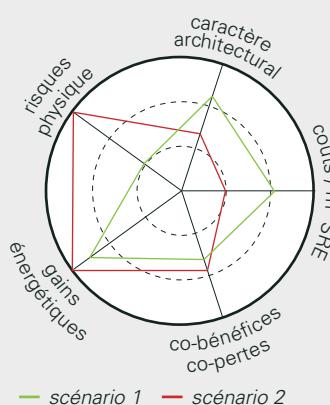
ÉVALUATIONS des scénarios. Un résultat optimal devrait tendre vers une forme circulaire extérieure, sans point faible évident.

Scénario 1: il prévoit l'isolation des deux façades principales par l'intérieur, le changement des verres de fenêtre, l'isolation des terrasses et de la toiture du bâtiment, l'isolation des façades du rez-de-chaussée par l'intérieur, l'isolation sous dalle du rez-de-chaussée. Il apporte un gain énergétique de 234 MJ/m², soit 58%, pour un investissement de 67% des coûts totaux du scénario 2.

Scénario 2: il reprend les mesures du scénario 1 pour ce qui est de l'isolation des terrasses d'attique, de la toiture et du rez-de-chaussée. Par contre le remplacement intégral des éléments de façade est prévu. Ce scénario permet d'atteindre la valeur-limite. Il apporte un gain énergétique de 301 MJ/m², soit 74%.

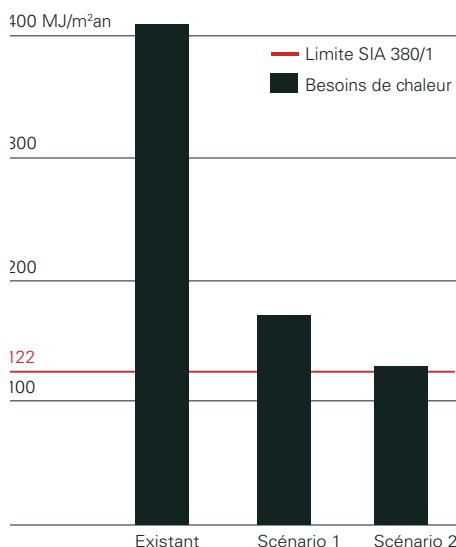
Graphique des besoins de chaleur de l'état existant et des scénarios.

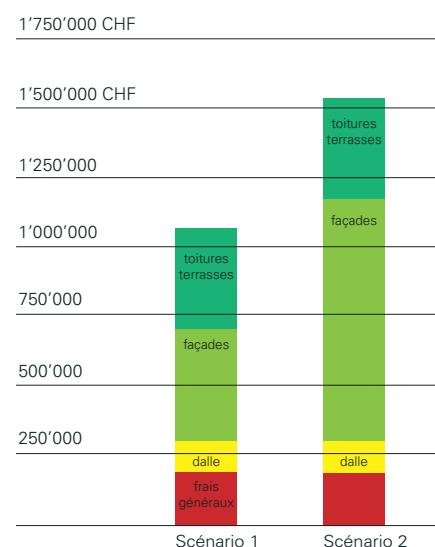
Graphique des coûts financiers de chaque scénario répartis par éléments.

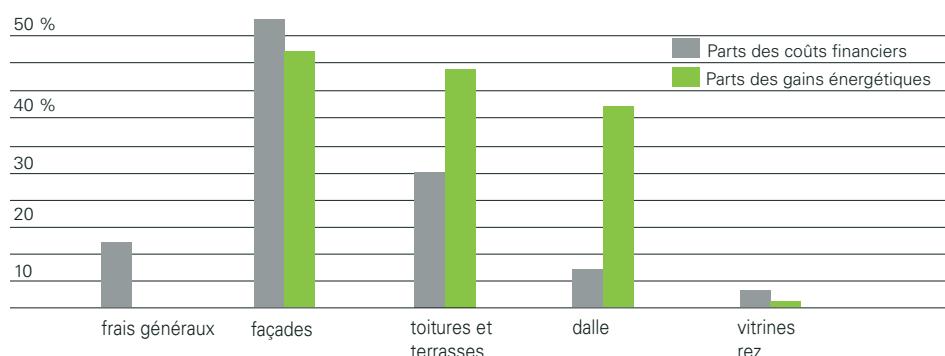
Graphique représentant la part des coûts et les gains énergétiques par mesure d'intervention pour le scénario 2.

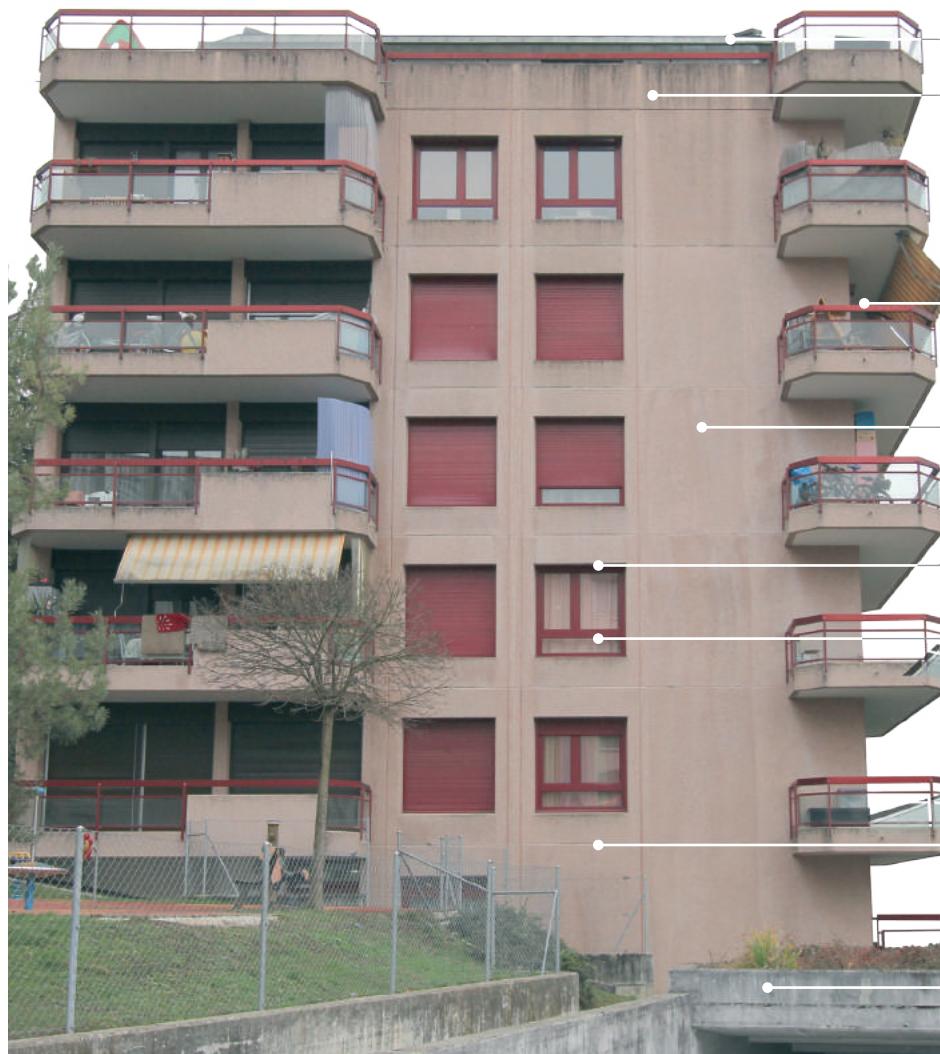
Extrait de la façade ouest.

toiture
en pente, en cuivre
attique
en retrait de la façade principale, façade en cuivre

espaces extérieurs
balcons, dalle béton, garde-corps en verre et acier peint

façade
béton préfabriqué

volet à rouleau
avec caisson intérieur

fenêtres
cadres bois-métal, double vitrage

dalle d'étage
béton armé

dalle sur sous-sol
béton armé

Le bâtiment étudié se situe dans un quartier résidentiel en limite du centre de Genève, à proximité d'un cordon boisé et d'une rivière. Il se présente comme un volume unique de 45 mètres de long pour une largeur de 17 mètres, caractérisé par de nombreux éléments en saillie (balcons, oriels). Les six niveaux sont construits sur un parking enterré. On compte encore un niveau d'attique en retrait, dont l'expression se détache fortement du reste du bâtiment. Au sud, à l'est et à l'ouest, de grands balcons de forme complexe, largement appropriés par les locataires animent la façade. Des murs de refend transversaux disposés entre allées, les noyaux de circulation verticale ainsi que les façades portent les dalles d'étage en béton armé. Le bâtiment, vieux de 27 ans, n'affiche que peu de signes de détérioration ou de vétusté. Les façades isolées sont protégées par des panneaux de béton préfabriqués, la toiture est entièrement couverte d'un placage en cuivre, les fenêtres et garde-corps sont en aluminium thermolaqué. L'expression architecturale et les matériaux choisis ancrent ce bâtiment dans son époque et dans son contexte : les quartiers résidentiels des années 1980.

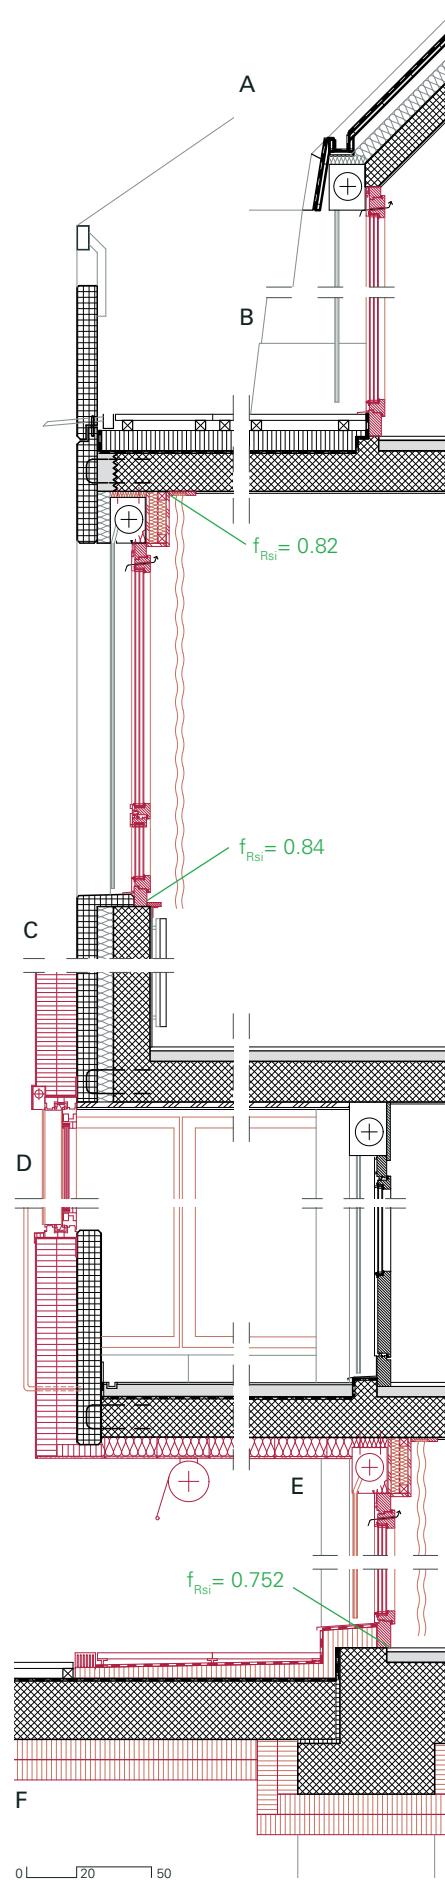
Toiture

- . Couverture cuivre
- . Lambrissage de support 20 mm
- . Lattage (ventilation) 60 mm
- . Isolation laine minérale, $\lambda = 0.055 \text{ W/mK}$, 80 mm
- . Barrière-vapeur
- . Dalle béton armé 180 mm
- . Plafond gypse 10 mm

- . Dalles béton 30 mm
- . Taquets de pose 40 mm
- . Isolation polyuréthane, $\lambda = 0.036 \text{ W/mK}$, 70-50 mm
- . Etanchéité bitumineuse (barrière vapeur)
- . Dalle béton armé 200 mm
- . Isolation polystyrène expansé, $\lambda = 0.036 \text{ W/mK}$, 200 mm

Extrait des coupes des façades nord et sud présentant les propositions d'intervention.

E Au niveau des jardins, les fenêtres des rez-de-chaussée sont remplacées par des fenêtres à cadres bois-métal, verre isolant triple. Les plafonds des balcons sont isolés par de la laine minérale protégée par un faux-plafond en plâtre hydrofuge.

F Les locaux de service et les caves sont extraits du volume chauffé par une isolation au plafond de la dalle sur sous-sol. Cette opération est rendue possible de par le fait que les réseaux sont positionnés de manière rationnelle et sont souvent suspendus sous la dalle sans interférence avec le nouvel isolant, permettant une mise en œuvre facilitée de ce dernier.

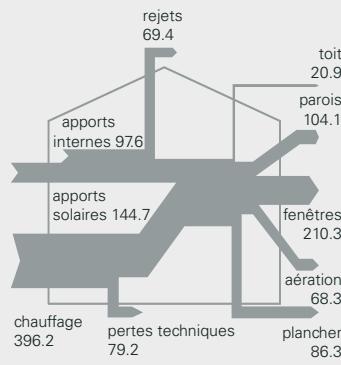
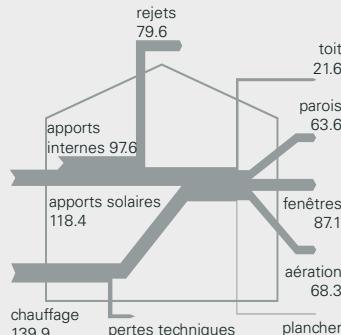
Part des pertes par les ponts thermiques: 18.2 % (si l'on ne tient pas compte des pertes par aération).

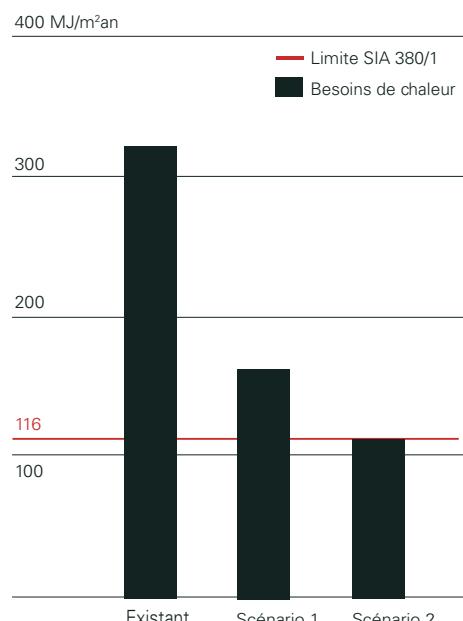
Graphique des besoins de chaleur de l'état existant et des scénarios.

Scénario 1: il intègre le remplacement des verres existants par de nouveaux verres isolants doubles, l'isolation intérieure des façades, l'isolation de la dalle sur sous-sol. Il apporte un gain énergétique de 156 MJ/m², soit 49%, pour un investissement de 112% des coûts totaux du scénario 2. En plus de son coût élevé, il est difficile à mettre en œuvre.

Scénario 2: il intègre la fermeture des balcons en façade sud, le remplacement de toutes les autres fenêtres, l'isolation de la dalle et des murs contre sous-sol pour permettre d'atteindre la valeur-limite. Il apporte un gain énergétique de 205 MJ/m², soit 65%.
